B-Plan Nr. 483-5
Ehemaliges RAW-Gelände

Grünordnungsplan ANLAGE IV
Untersuchung der Gebäude auf dem
SWM-Gelände Faulmannstraße 8
auf das Vorkommen streng geschützter Arten

April 2024

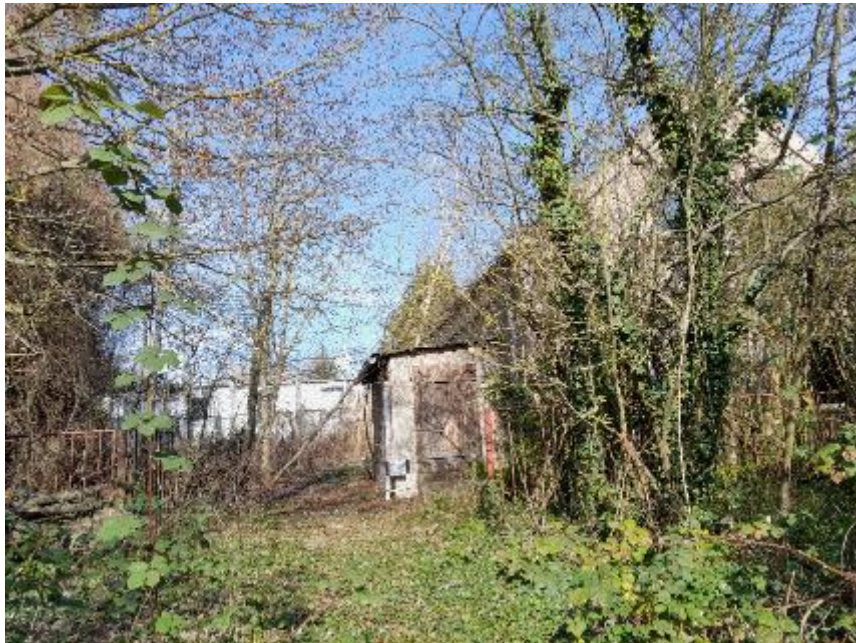
Es handelt sich hierbei um ein eingeschossiges Wohnhaus, bereits längere Zeit leerstehendes Wohnhaus mit ausgebautem Dachgeschoss, welches vollunterkellert ist. Das Dach weist Feuchteschäden und daraus resultierend Löcher auf. Im Erdgeschoss ist eine Fensterscheibe entnommen. Einige Dachfenster stehen ebenfalls offen. Der Keller wurde für die Untersuchung geöffnet und danach wieder verschlossen.

Foto 1: Blick auf das leerstehende Wohnhaus, links der Eingang

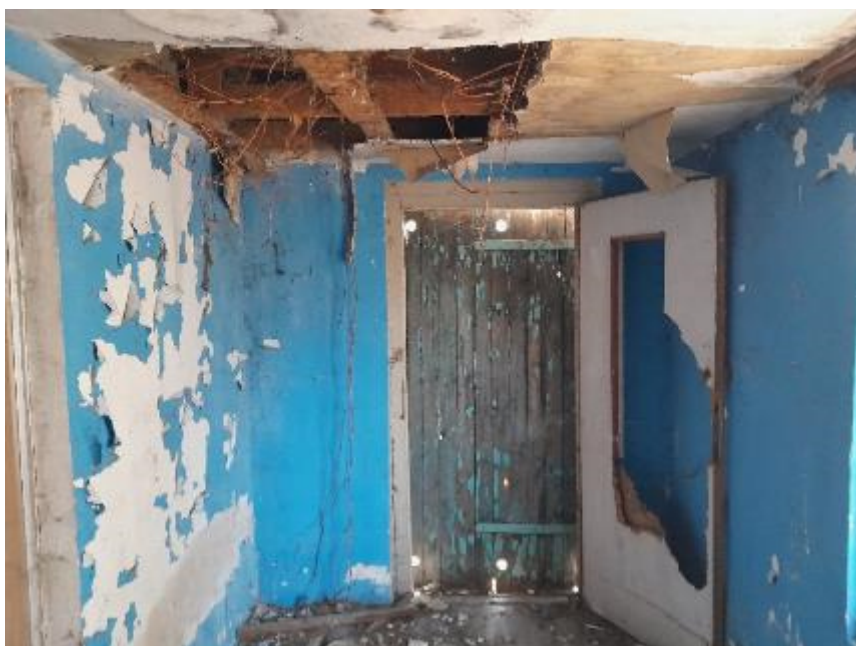
Foto 2: Blick in den Eingangsbereich des Hauses

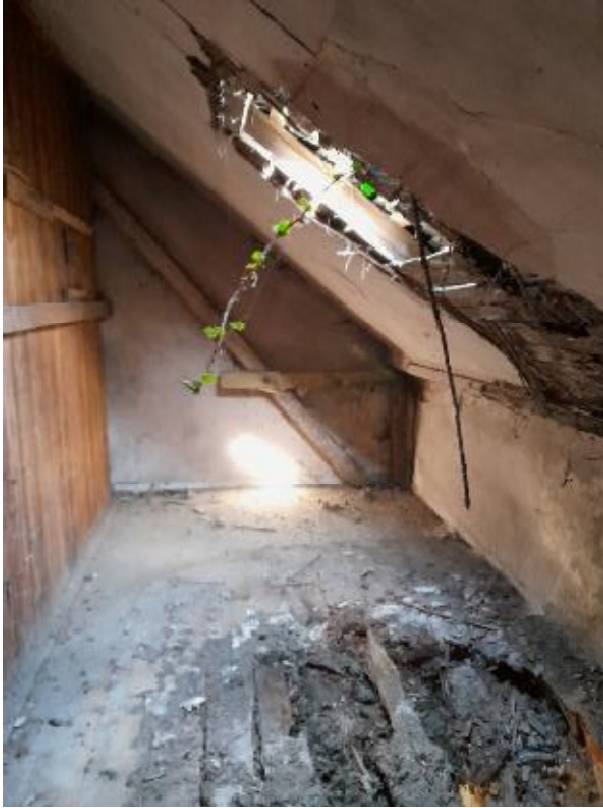
Foto 3: Blick in einen Raum im Dachgeschoss

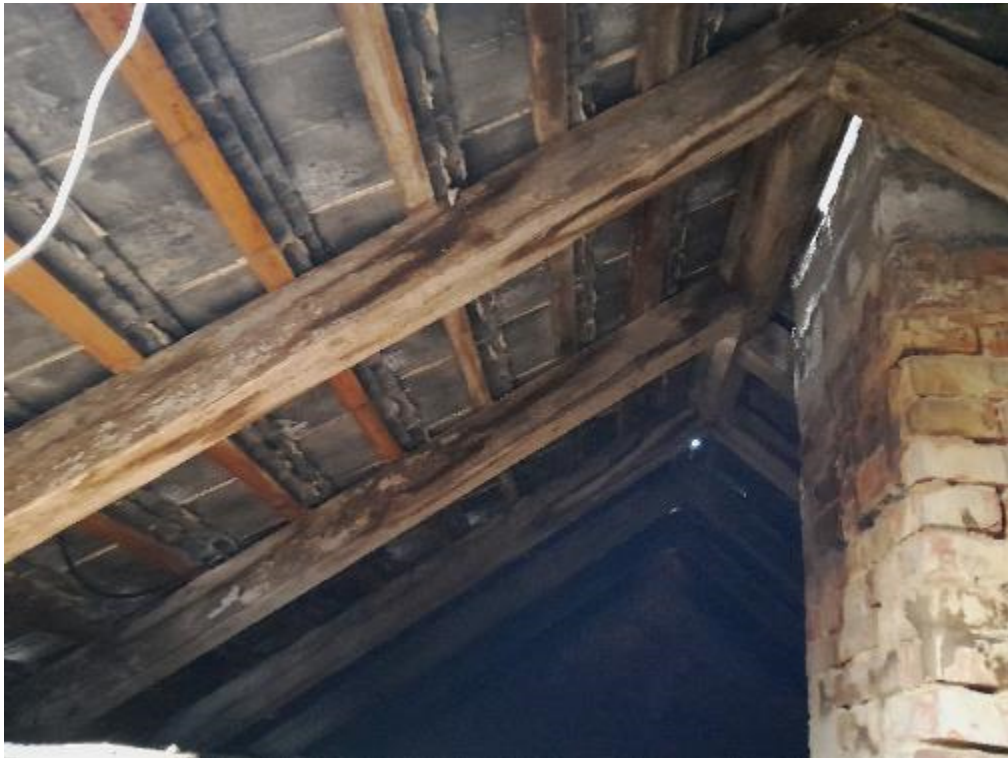
Foto 4: Blick in den Dachfirst

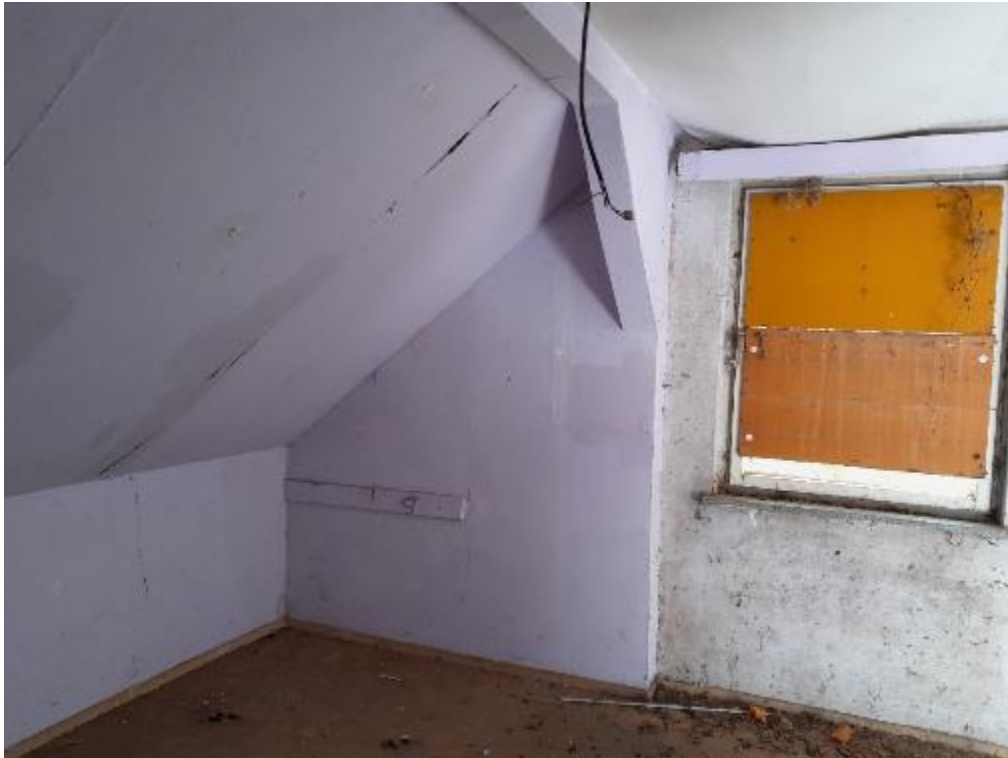
Foto 5: Blick in ein Zimmer im Obergeschoss. Das Fenster ist ebenfalls nicht voll verschlossen.

Das Wohngebäude macht einen durchfeuchteten Eindruck. Die fehlende Fensterscheibe oder Fensterschlitze an einem Fenster im Obergeschoss sollten wahrscheinlich für eine Durchlüftung sorgen. Bedingt durch das undichte Dach, dringt Feuchtigkeit ungehindert in das Gebäude ein. Tapeten sowie Putz lösen sich von den Wänden.

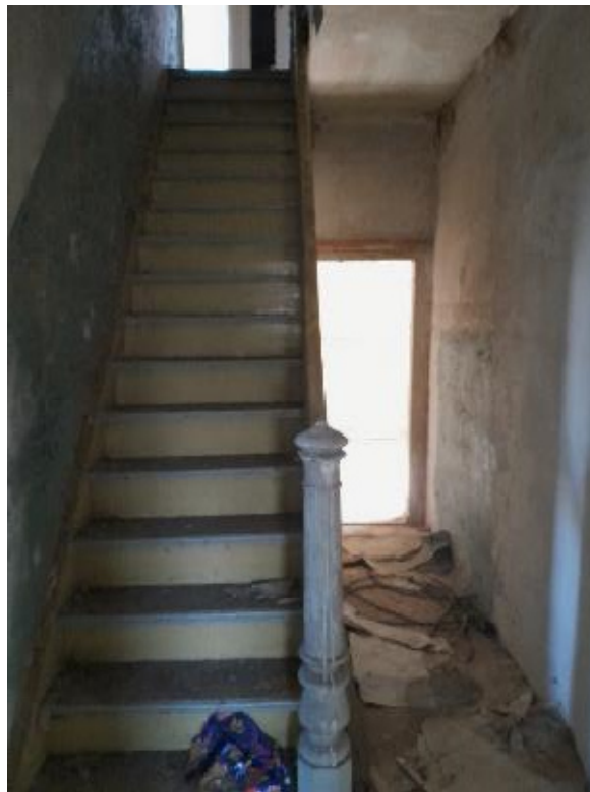
Foto 6: Blick in den Flur Erdgeschoss mit Treppe

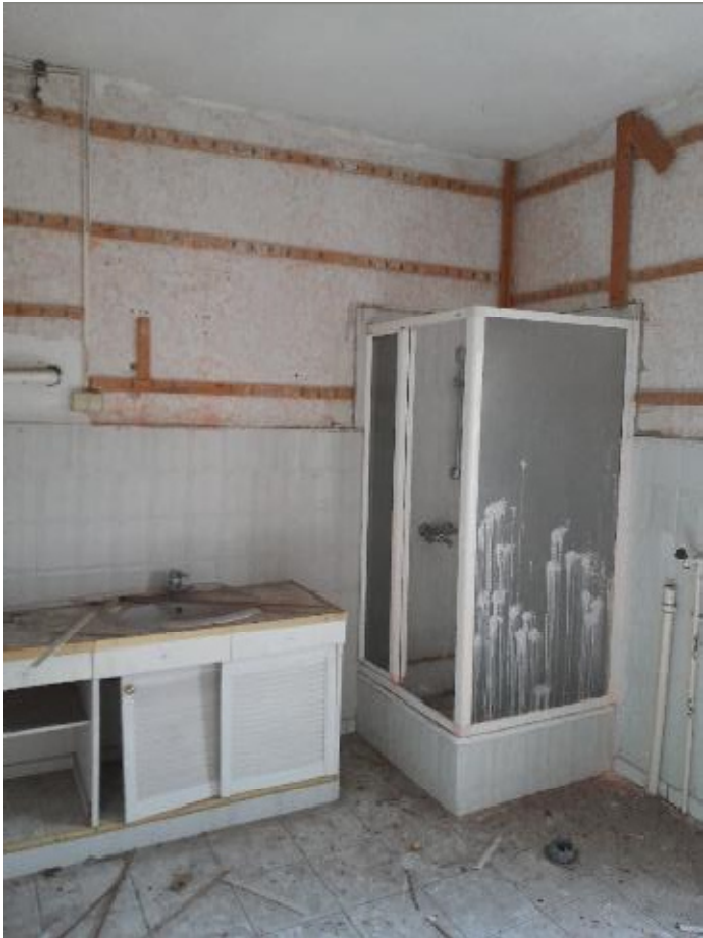
Foto 7: Blick in das ehemalige Bad

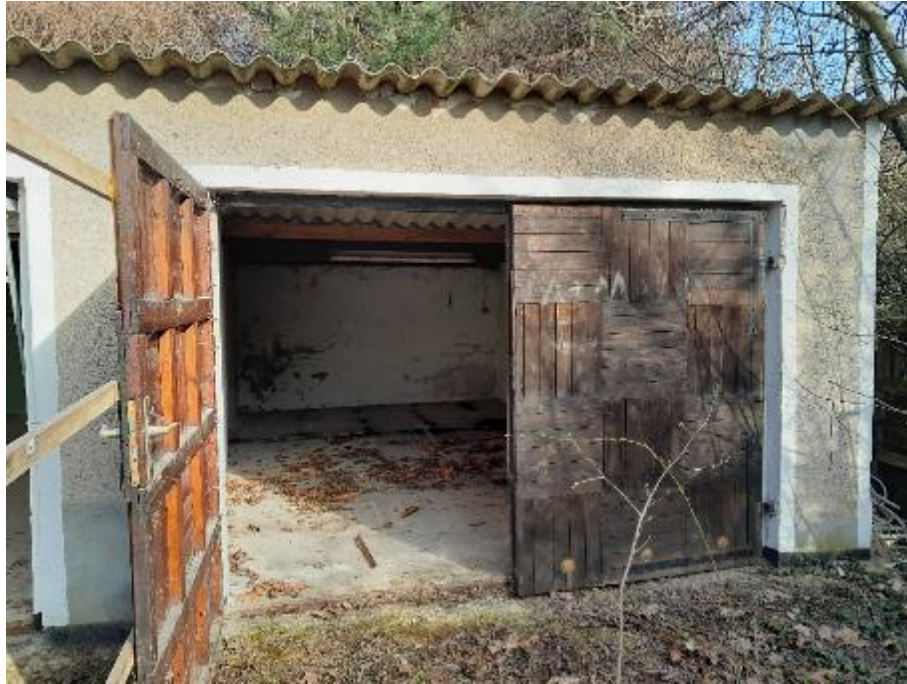
Foto 8: Blick in Garage 1

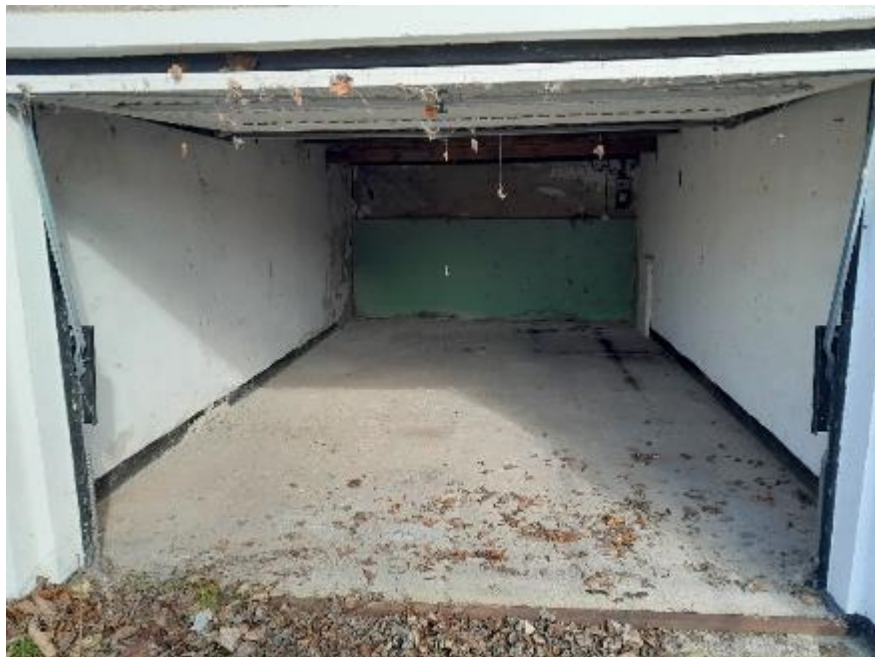
Foto 9: Blick in Garage 2

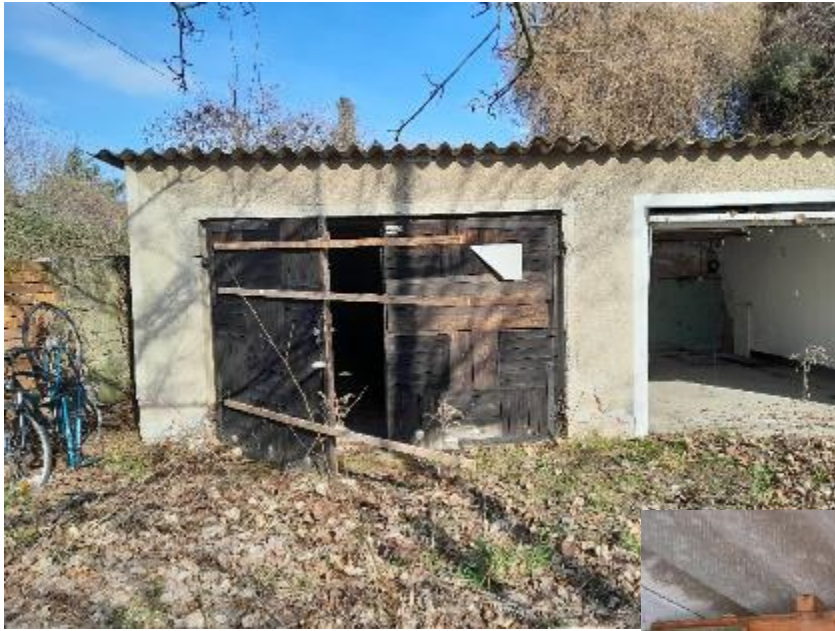
Foto 10: Blick auf Garage 3

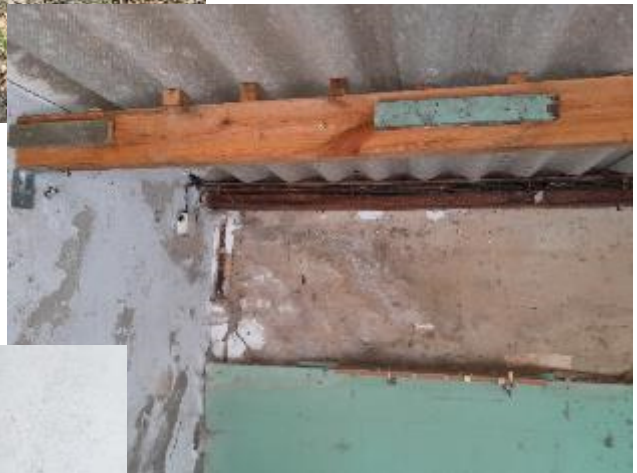
Foto 11: Blick unter das
Dach von Garage 3

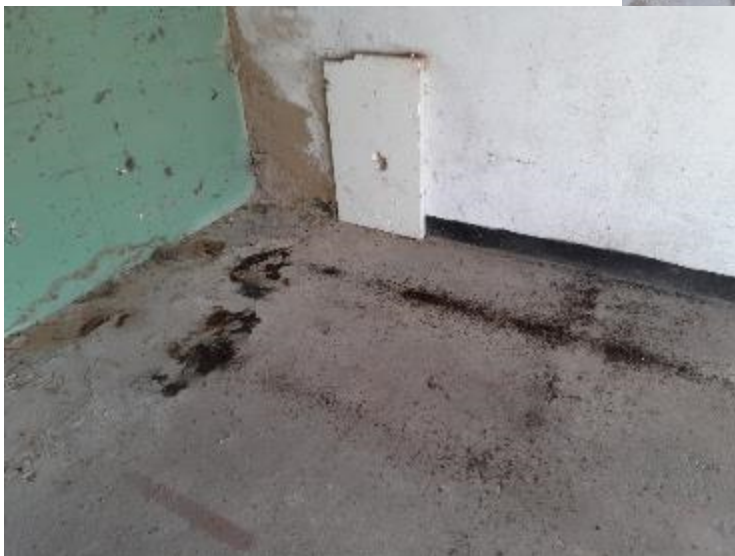
Foto 12: Blick auf den Fußboden in
Garage 3

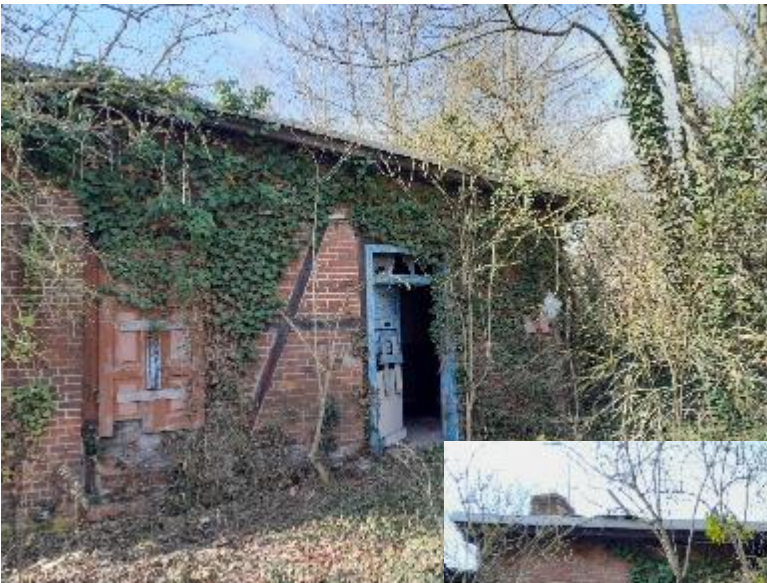
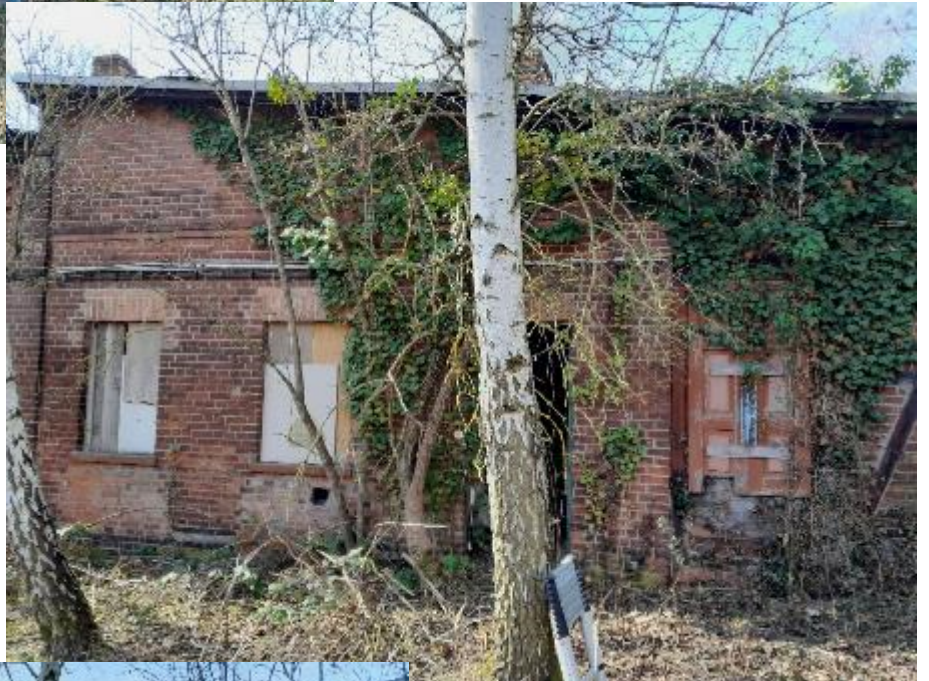
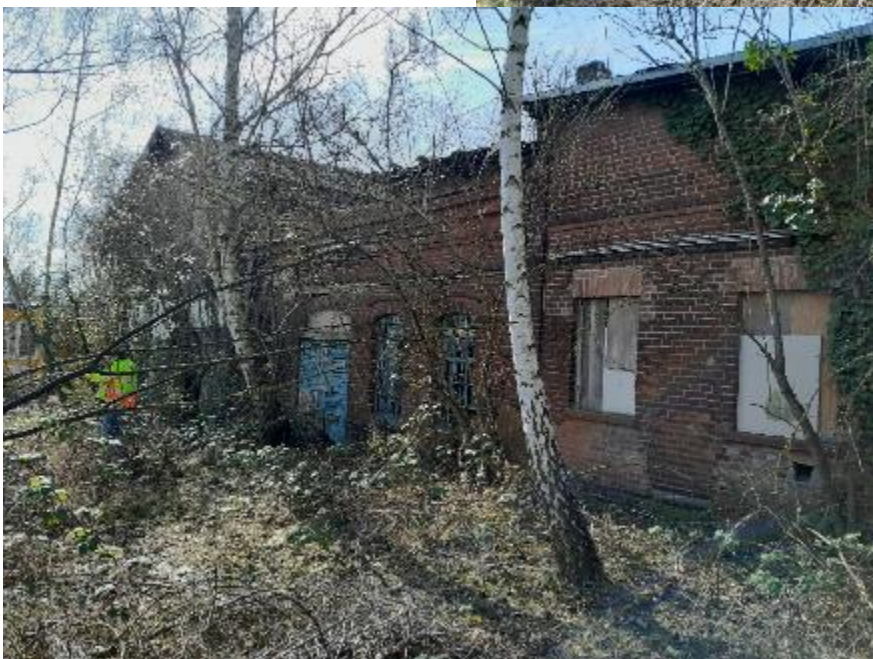
Foto 13+14+ 15: Blick auf den Schuppen

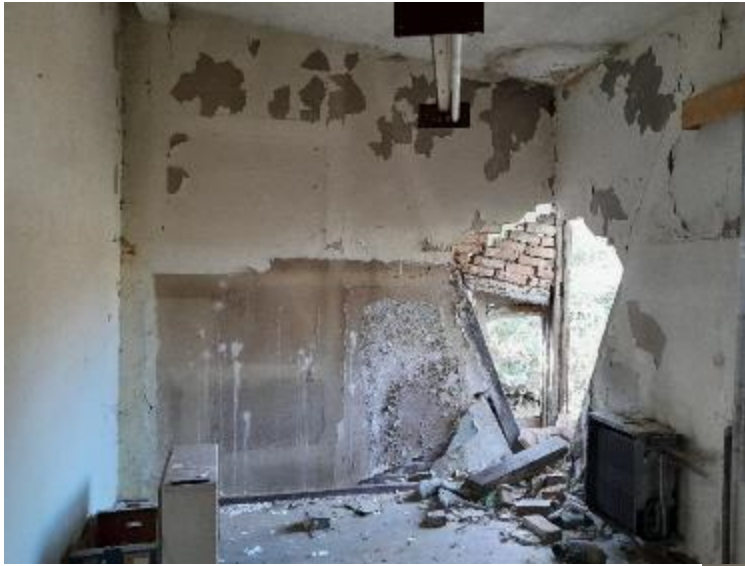
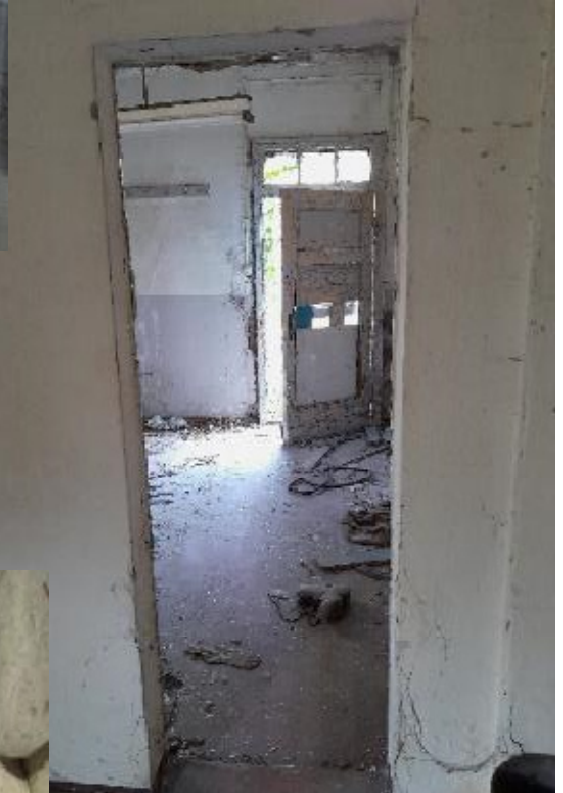
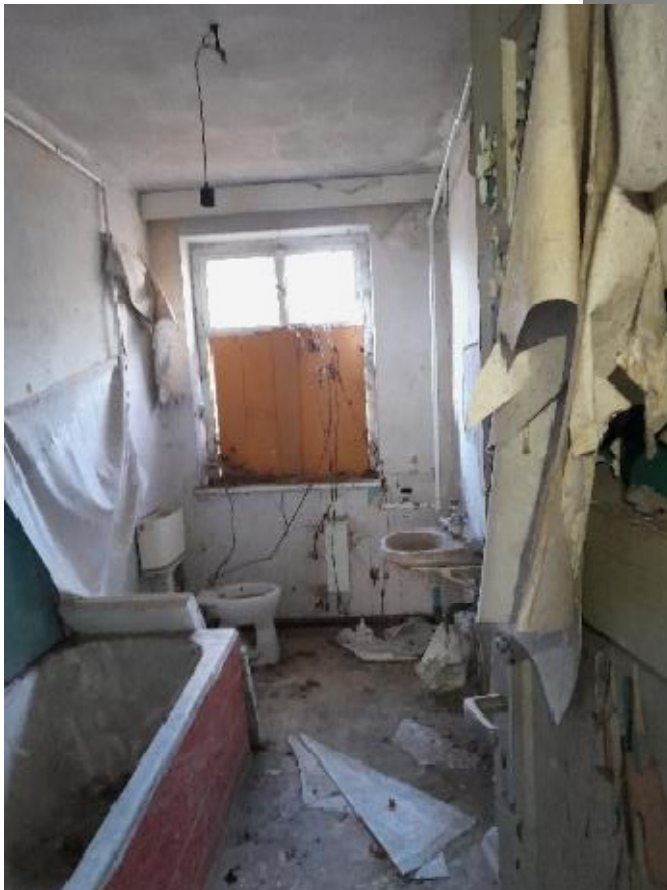
Foto 16+17+ 18: Blick in den
Schuppen

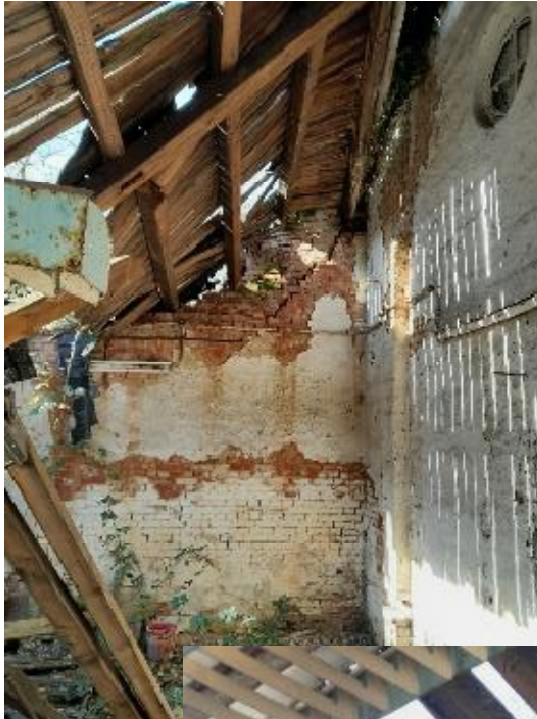
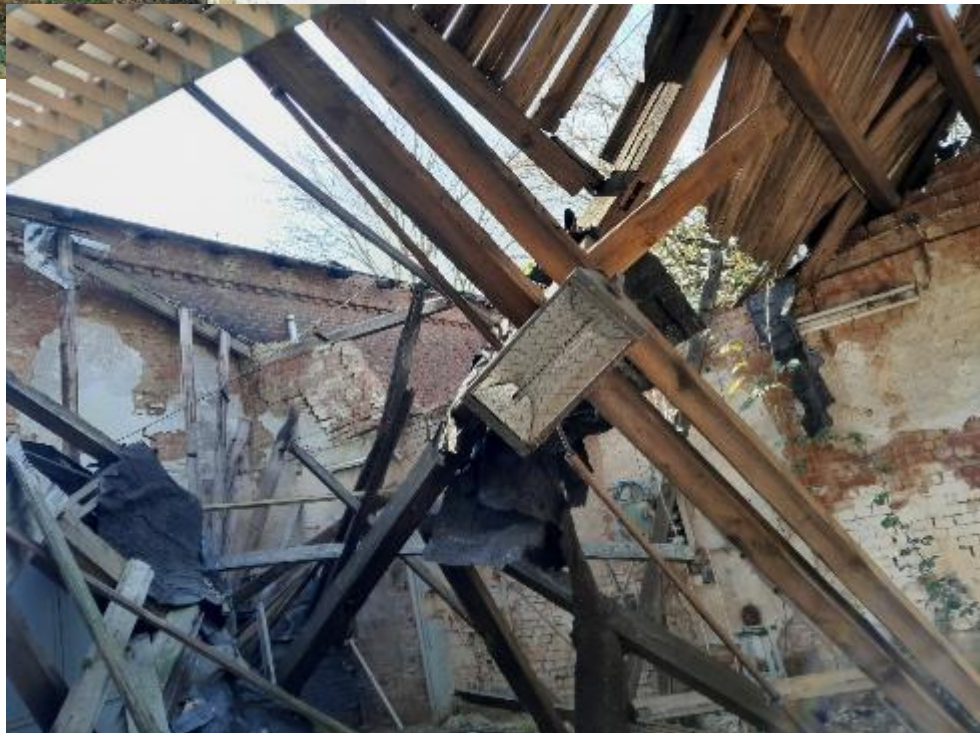
Foto 19+20: Blick in den
verfallenen Teil des Gebäudes

Das Gebäude weist erhebliche Feuchteschäden auf. Tapete und Putz lösen sich von den Wänden. Eine Wand ist bereits abgängig. Der mittlere Teil des Gebäudes ist bereits eingestürzt. Es wurden weder Fledermäuse noch Spuren von ihnen, die auf eine Nutzung des Gebäudes durch die Art hinwiesen, festgestellt. Nester von Gebäudebrütern waren ebenfalls nicht vorhanden.

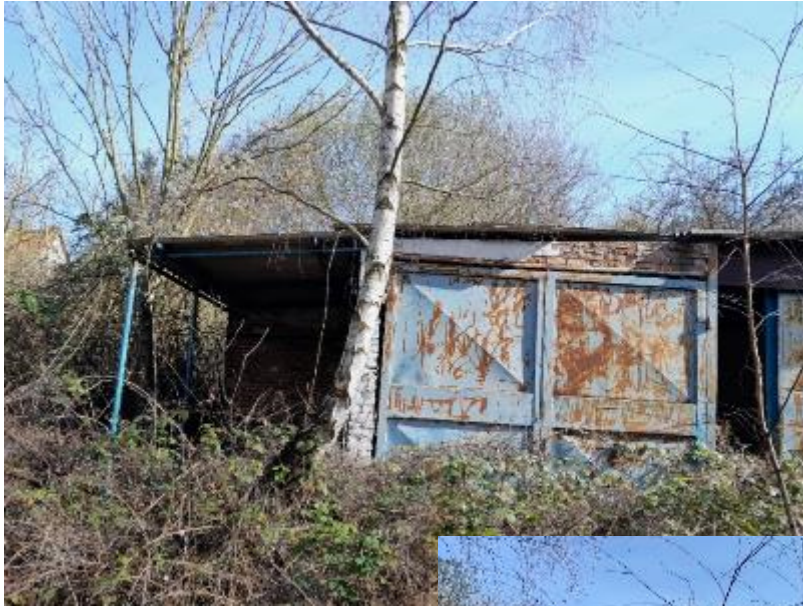
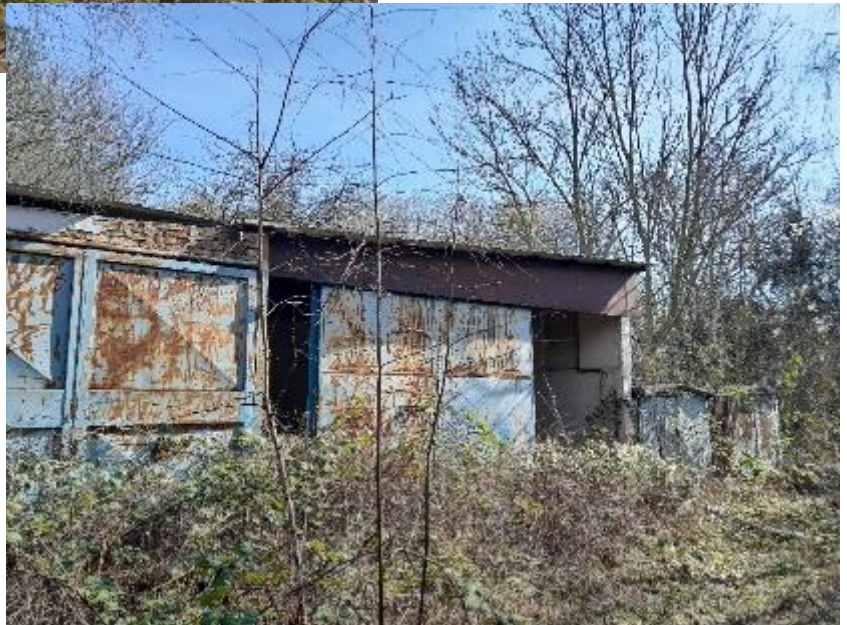
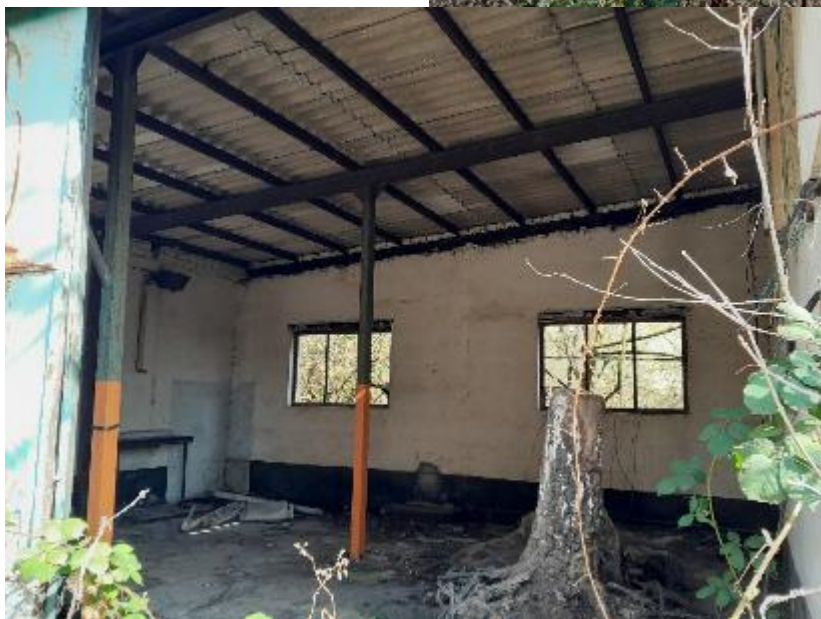
Foto 21+22+ 23: Blick in den
Lagerschuppen

An und in dem Gebäude wurden weder Nester noch Spuren von Fledermäusen festgestellt. Teile des Gebäudes waren altersbedingt nicht zugänglich.

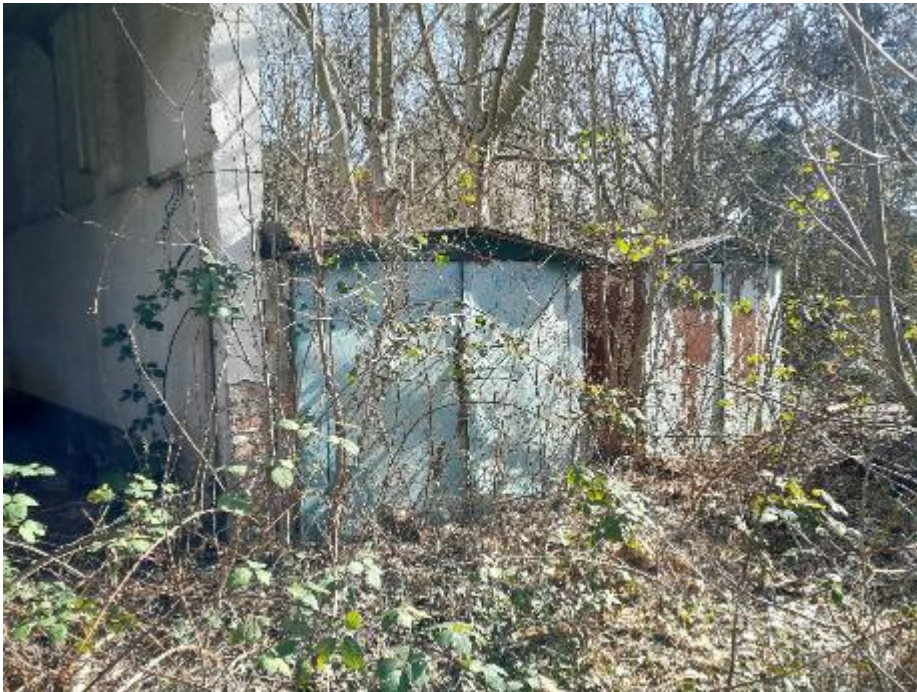
An den Lagerschuppen grenzen südlich 2 kleine Garagen an. Die Schlösser waren verschweißt, so dass eine Untersuchung des Gebäudeinneren nicht möglich war. Von außen wurden keine Nester von Nischenbrütern an den Bauwerken festgestellt.

Foto 24: Blick auf die 2 kleinen Garagen

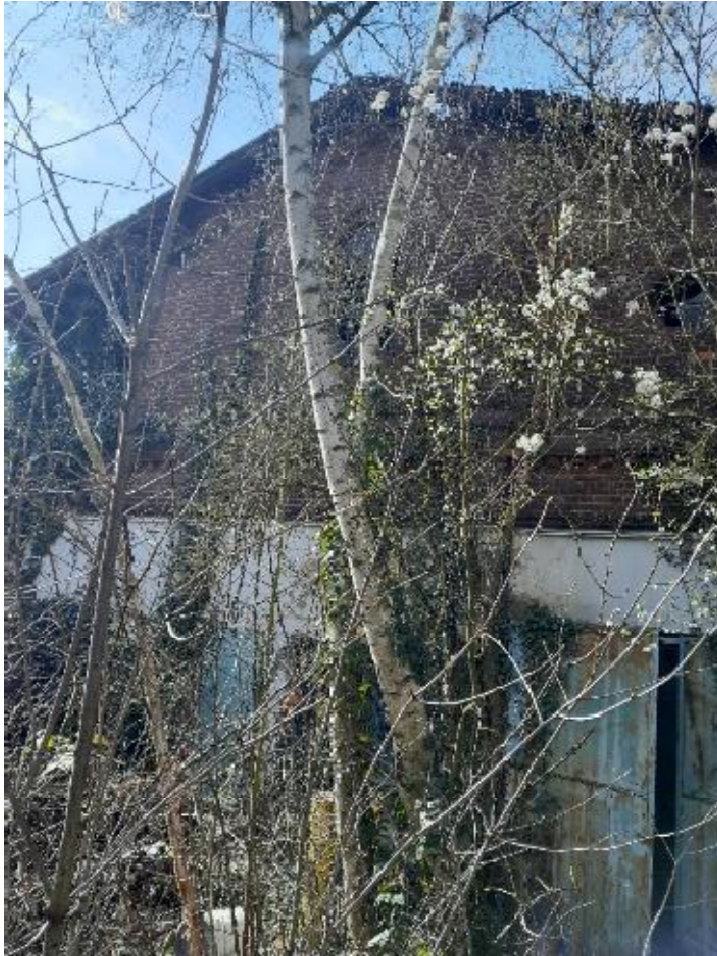
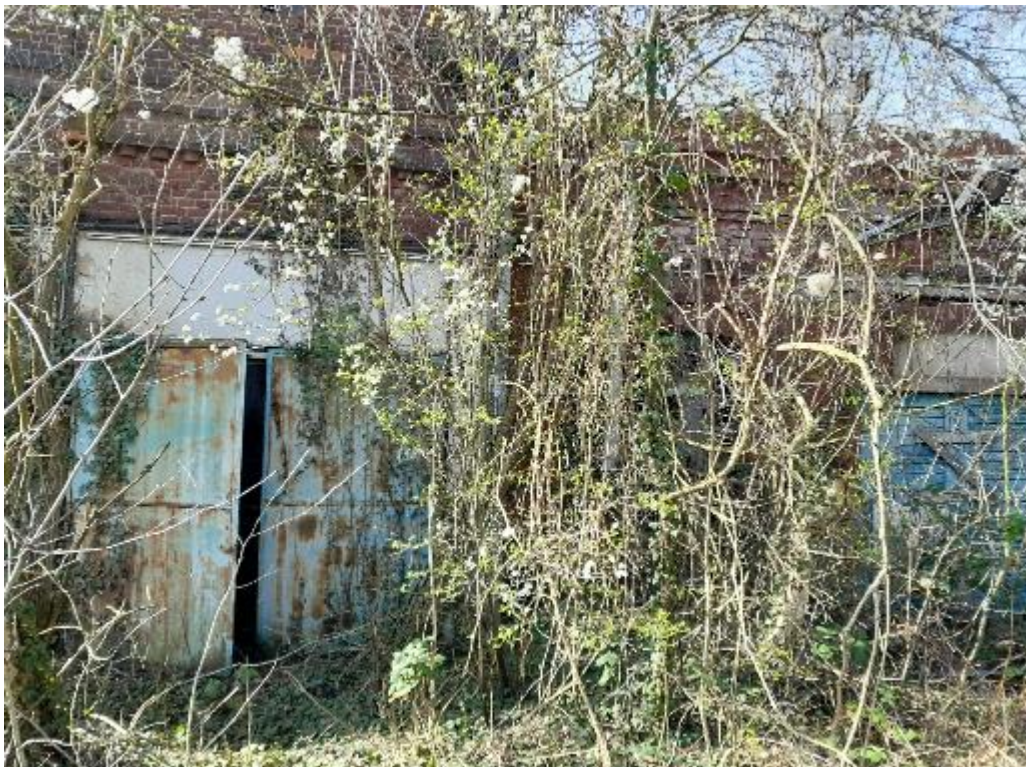
Gegenüber den Lagerschuppen befindet sich eine zweigeschossige Werkstatt. Auch hier stehen die Türen offen. Die Dachfläche weist erhebliche Feuchteschäden auf und hat große Fehlstellen.

Foto 25+26: Blick auf die Werkstatt

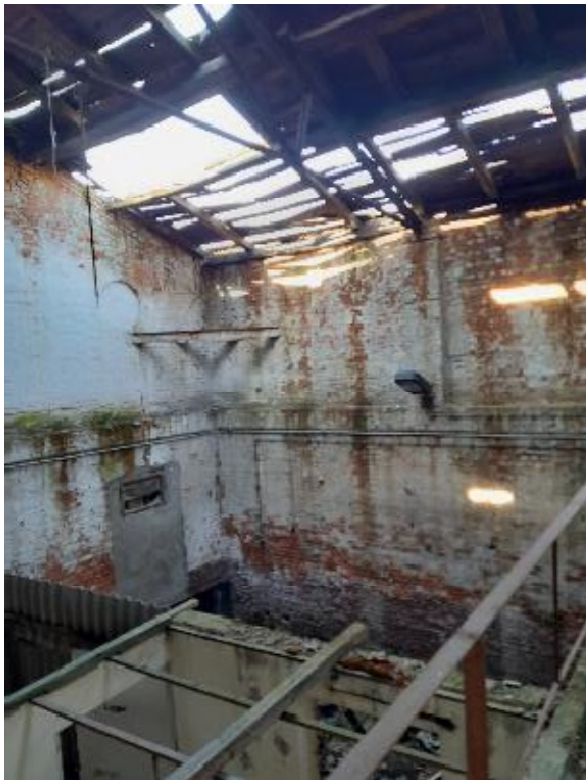
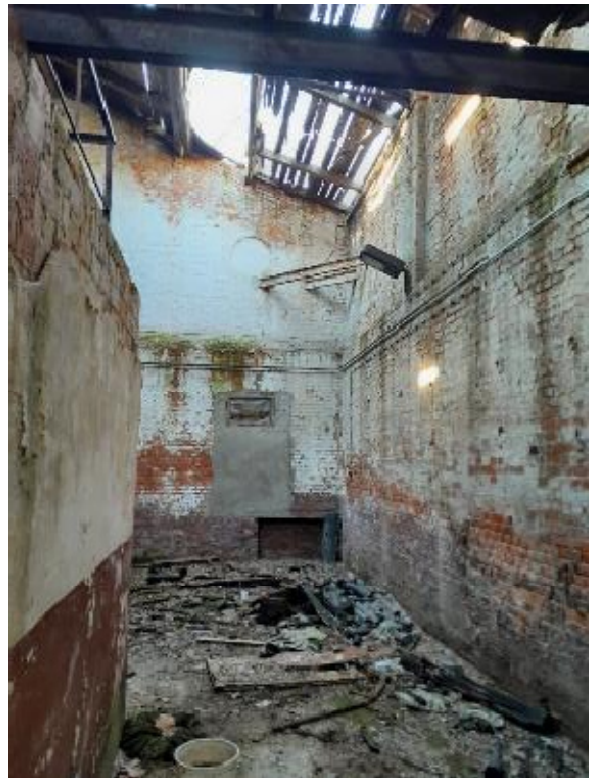
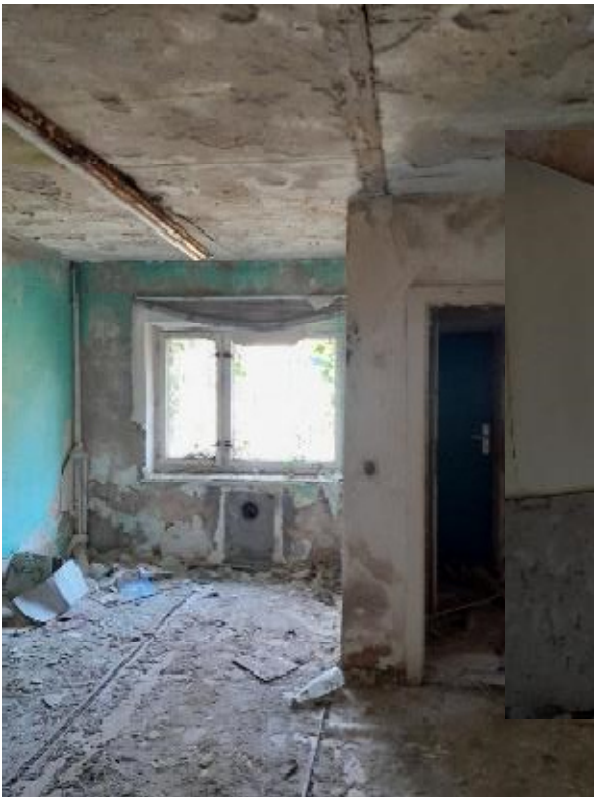
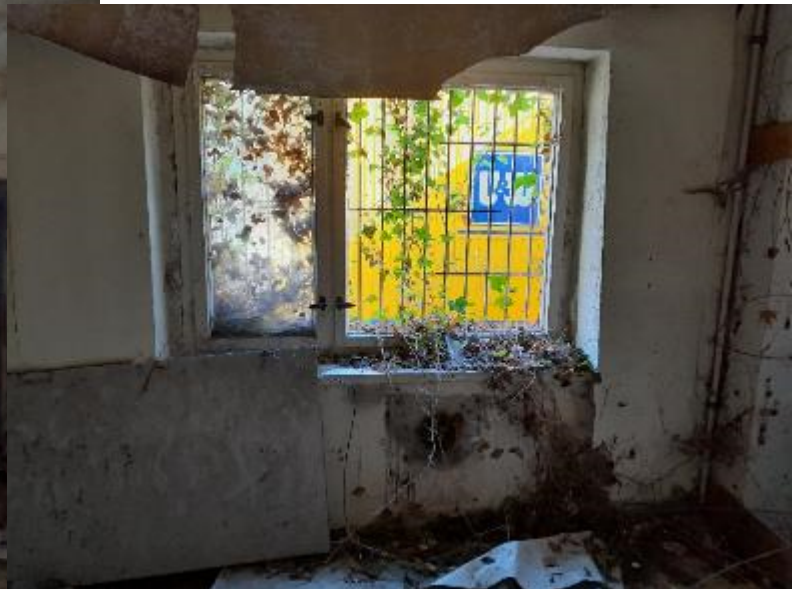
Foto 27+28+ 29+30: Blick in die Räume
der Werkstatt

Auch dieses Gebäude weist eine hohe Durchfeuchtung auf Grund von Gebäudeschäden auf. Hinweise auf eine Nutzung durch gebäudebewohnende Fledermausarten wurden nicht gefunden. Vogelnester am Gebäude wurden nicht festgestellt. Auf der Fensterbank (Bild Nr. 30) wurde ein älteres Nest gefunden, vermutlich Kohlmeise (*Parus major*).

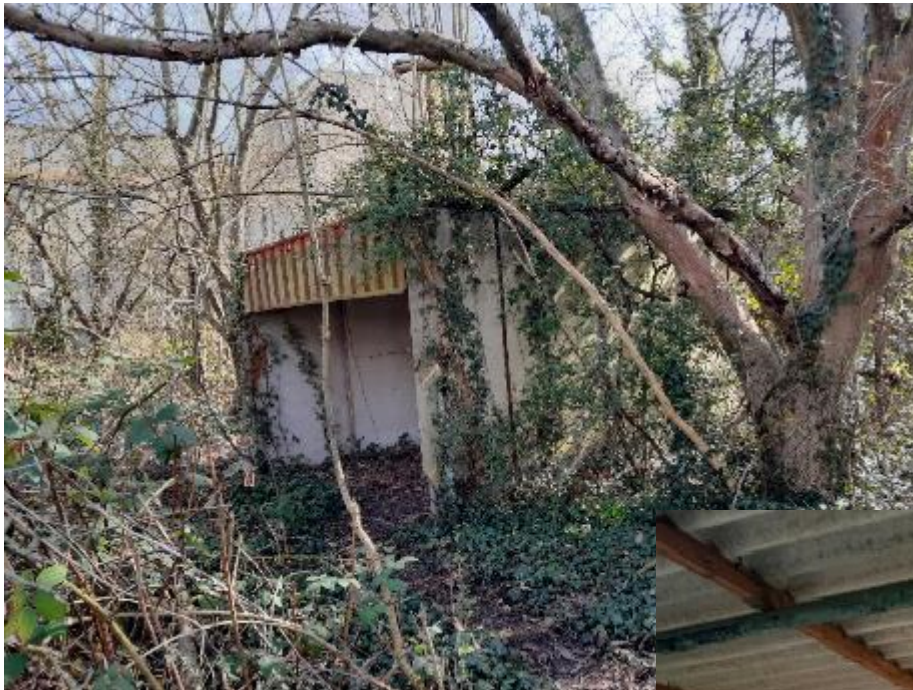
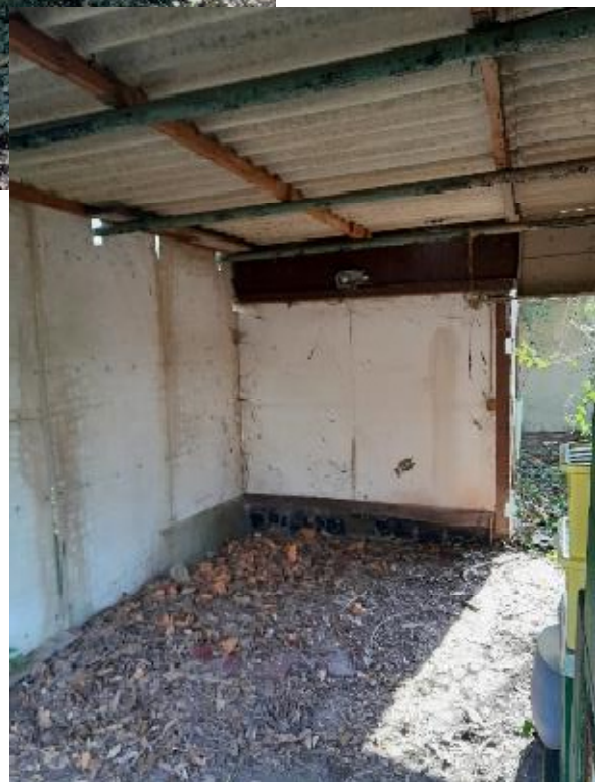
Foto 31+32: Blick in den Unterstand

An und im Unterstand wurden keine Nester gefunden.

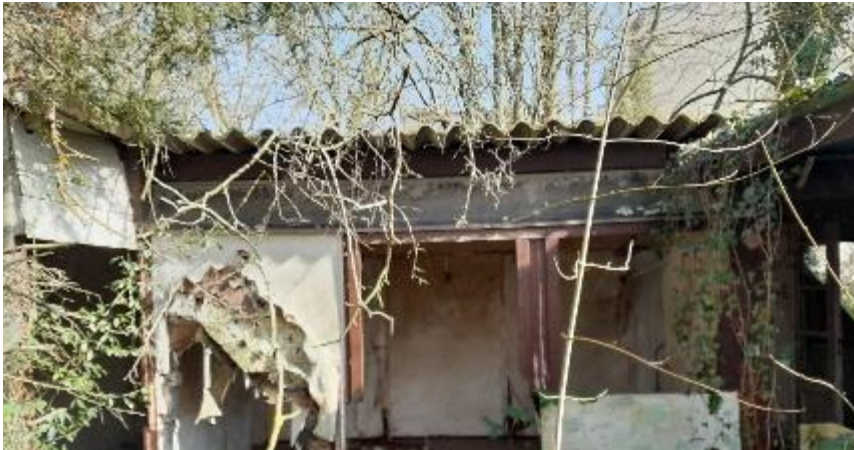
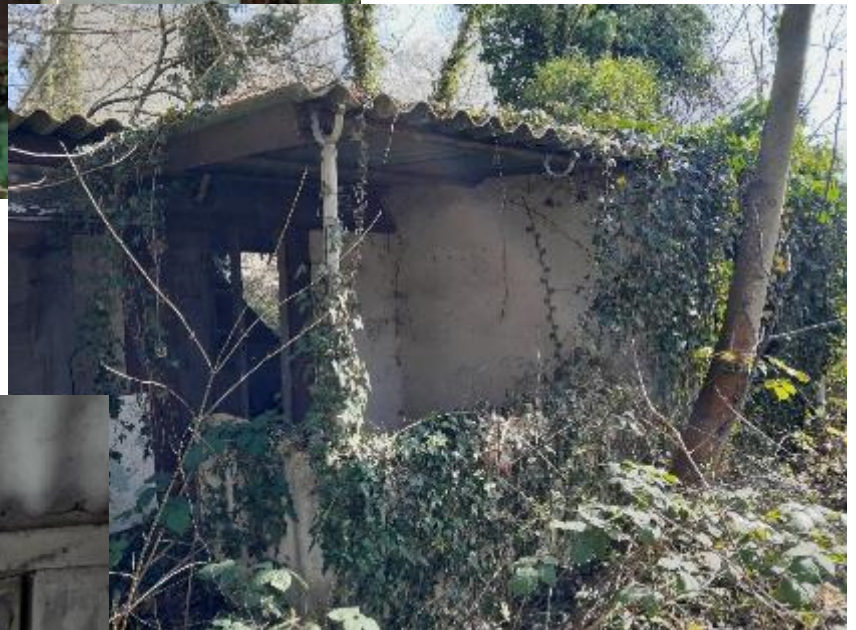
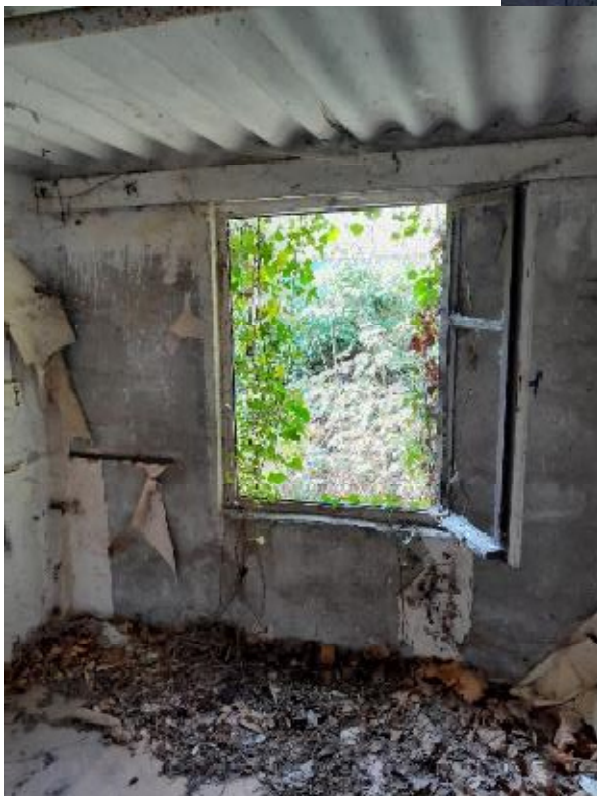
Foto 33+34+ 35: Blick auf und in die Kleingartenhäuschengruppe

Die Gebäude sind teilweise zusammengebrochen und weisen durch die undichten Dächer erhebliche Feuchteschäden im Innenbereich auf.

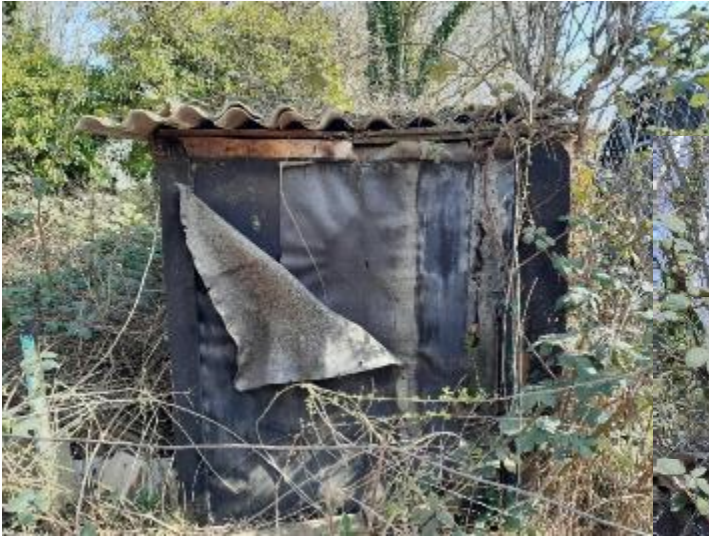
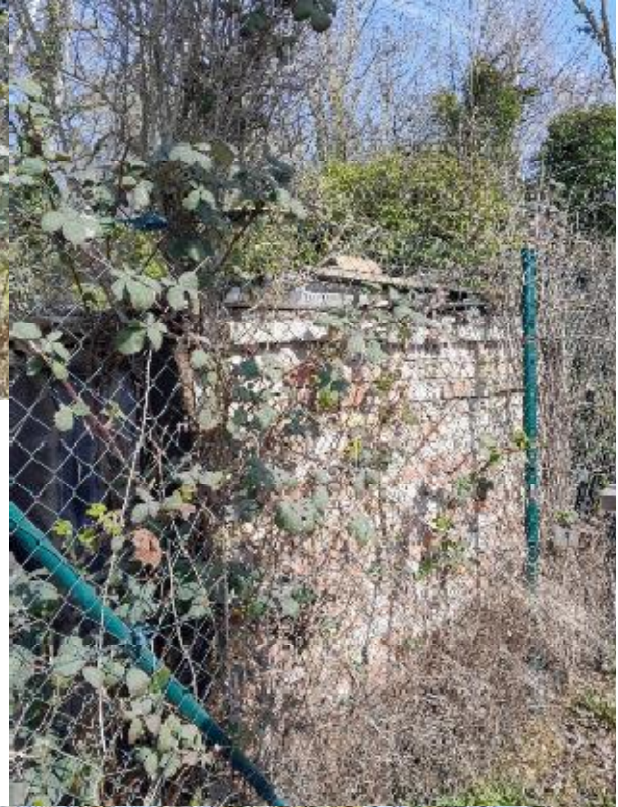
Foto 36+37: Blick auf das Gebäude am südlichen Grundstückseingang

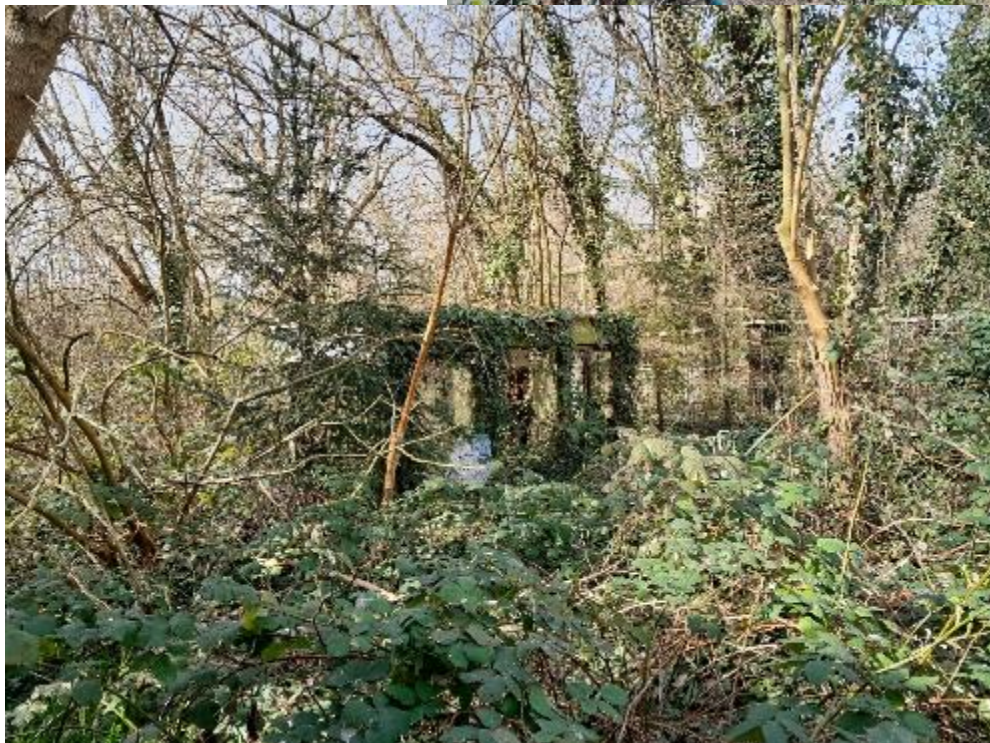
Foto 38: Blick auf die Rudimente eines Gartenhäuschens an der nordöstlichen Grundstücksgrenze

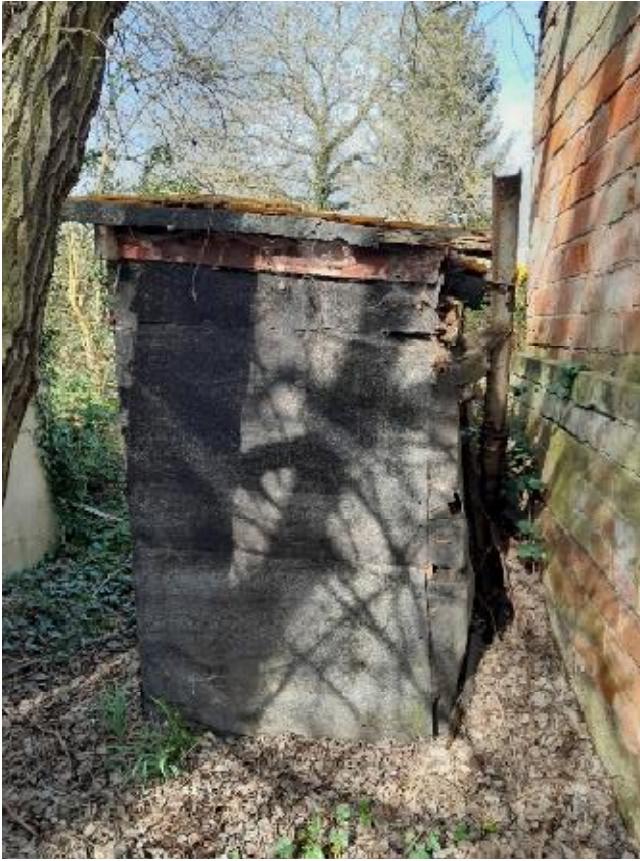
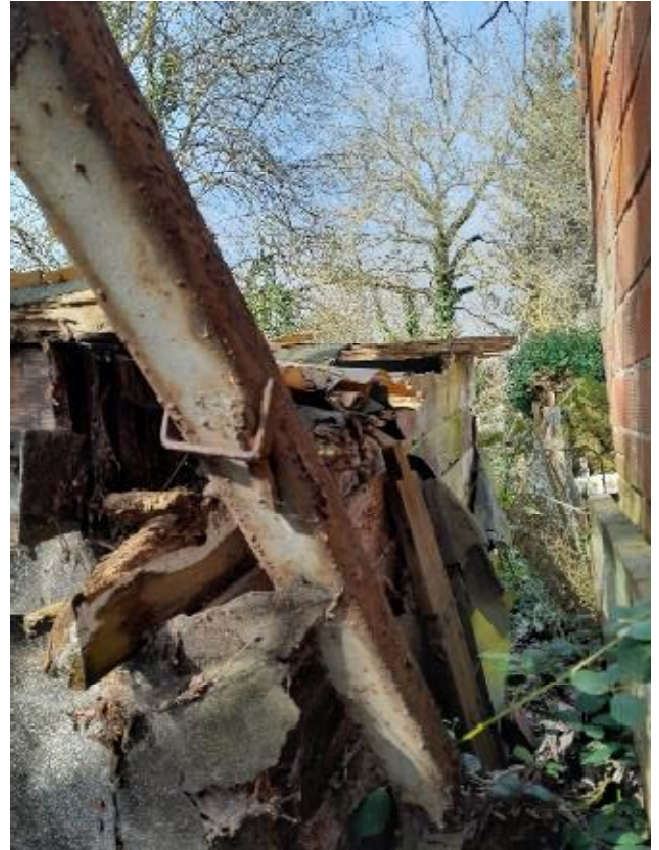
Foto 39+40: Gartenhäuschen an der nordöstlichen Grundstücksgrenze
