B-Plan Nr. 483-5
Ehemaliges RAW-Gelände

Grünordnungsplan ANLAGE IV
Untersuchung der Gebäude auf dem
SWM-Gelände Faulmannstraße 8
auf das Vorkommen streng geschützter Arten

April 2024

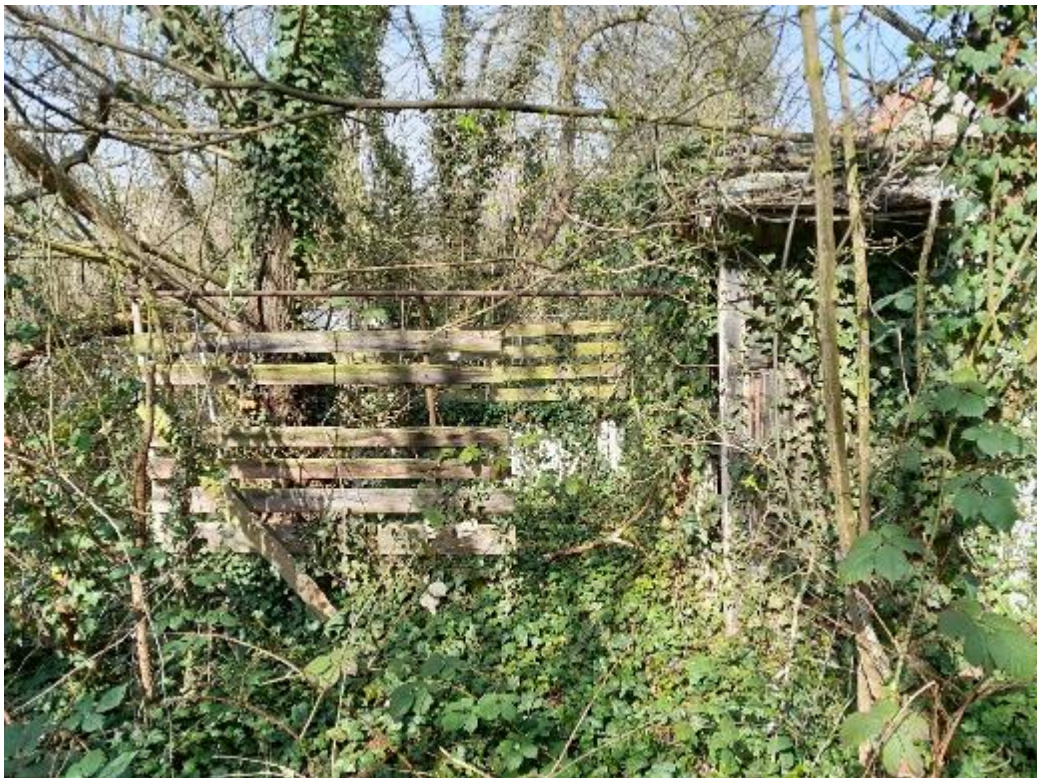
Foto 41: Gartenhäuschen neben Gebäude der Bilder 39+40

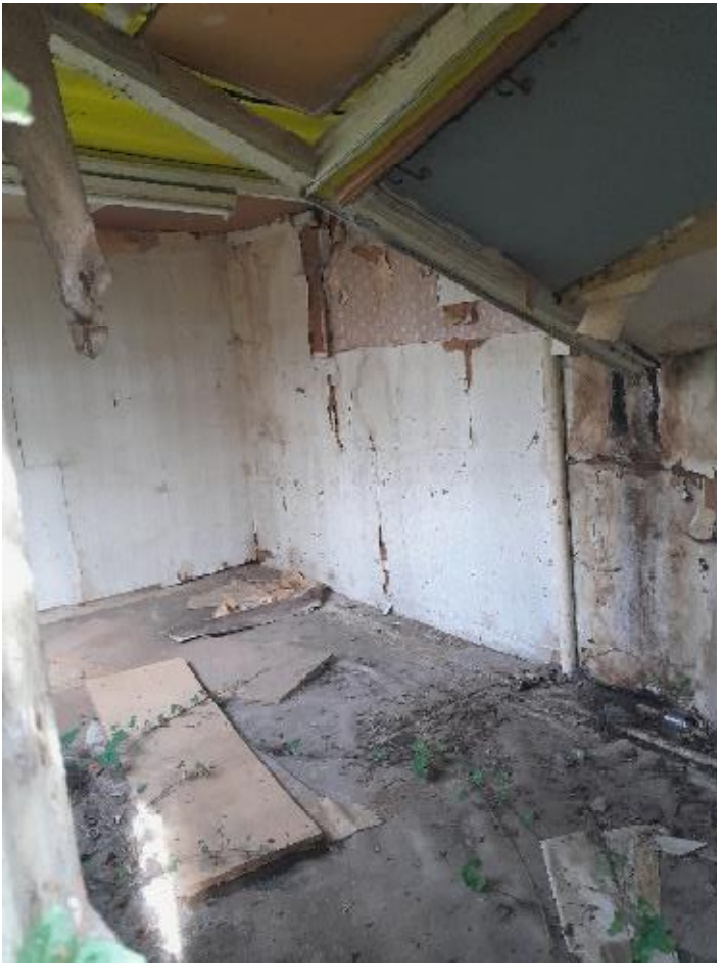
Foto 42: Gartenhäuschen von innen

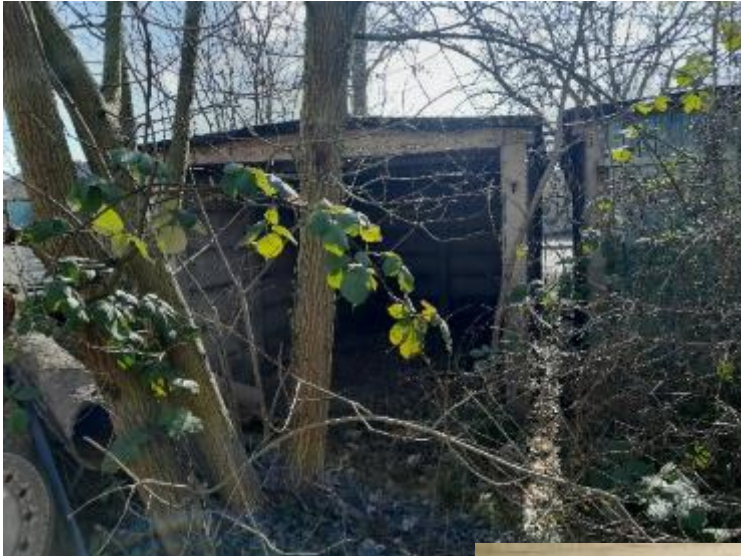
Foto 43: Blick auf Garage 1

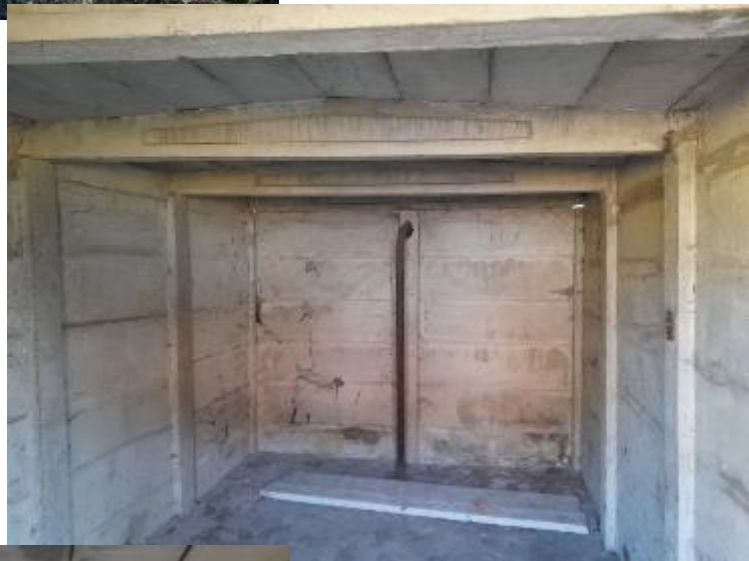
Foto 44: Blick in Garage 2

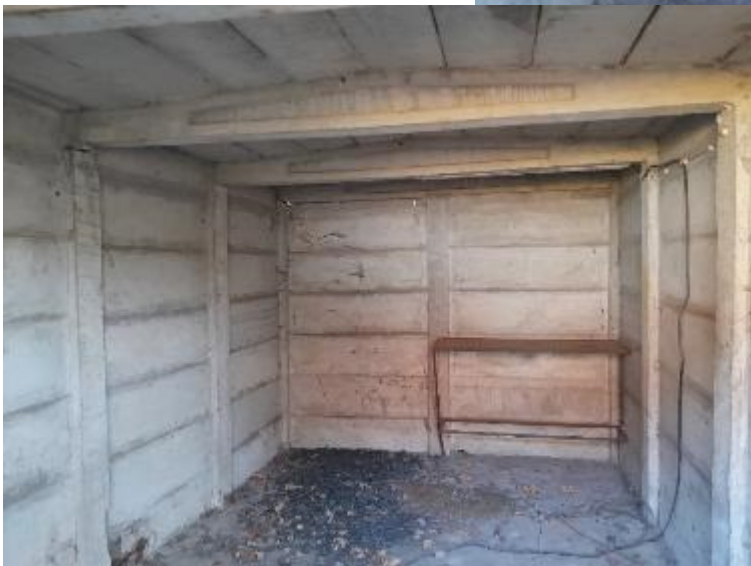
Foto 45: Blick in Garage 3

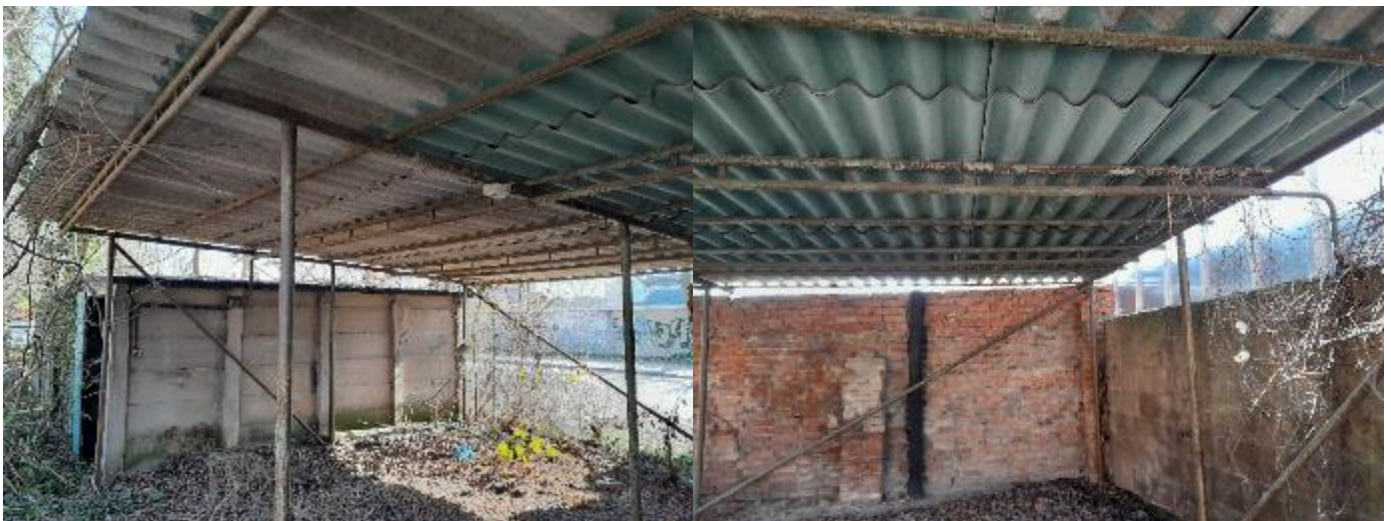
Foto 46+47: Blick in den Carport

An der nordwestlichen Stütze befindet sich ein Nest aus Samenständen der Waldrebe.
