| Grünanlagenbezeichnung | | LIEG/ Rennbahn | | | | |

### Fotodokumentation

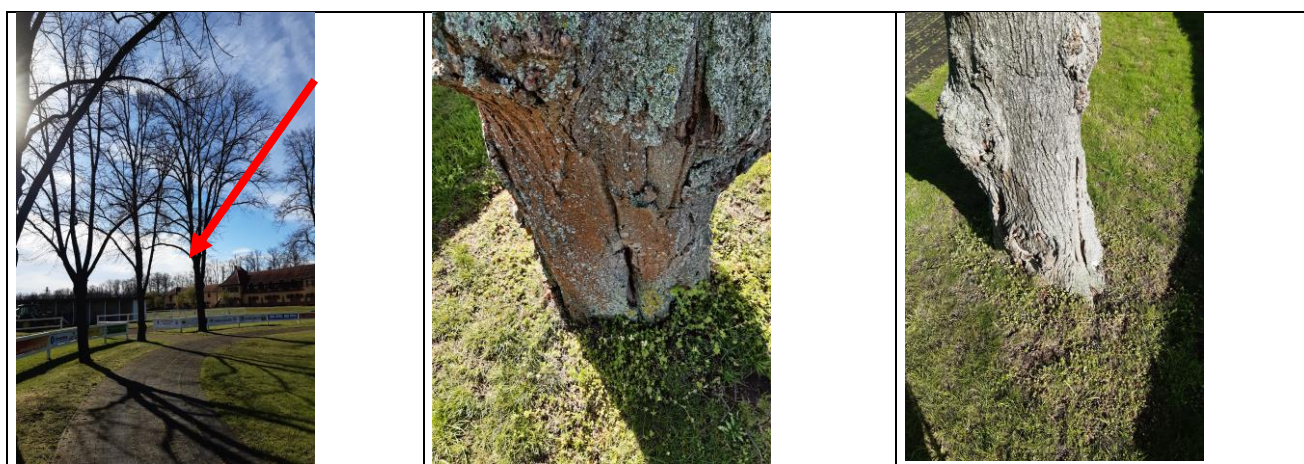
| Grünanlagenbezeichnung | | LIEG/ Rennbahn | | | | |
|---|--|---|---|---|---|---|
| 1009-LK1009 | Linde<br>Tilia caordata<br>Alter: ca. 60 Jahre | 15.00 | 5.00 | 1,20 | Fällung | Standicherheit nicht mehr gegeben, geringe Restwandstärke, Kernholzabbau, Höhlung |
