Fotodokumentation

Grünanlagen Nr.
0364a

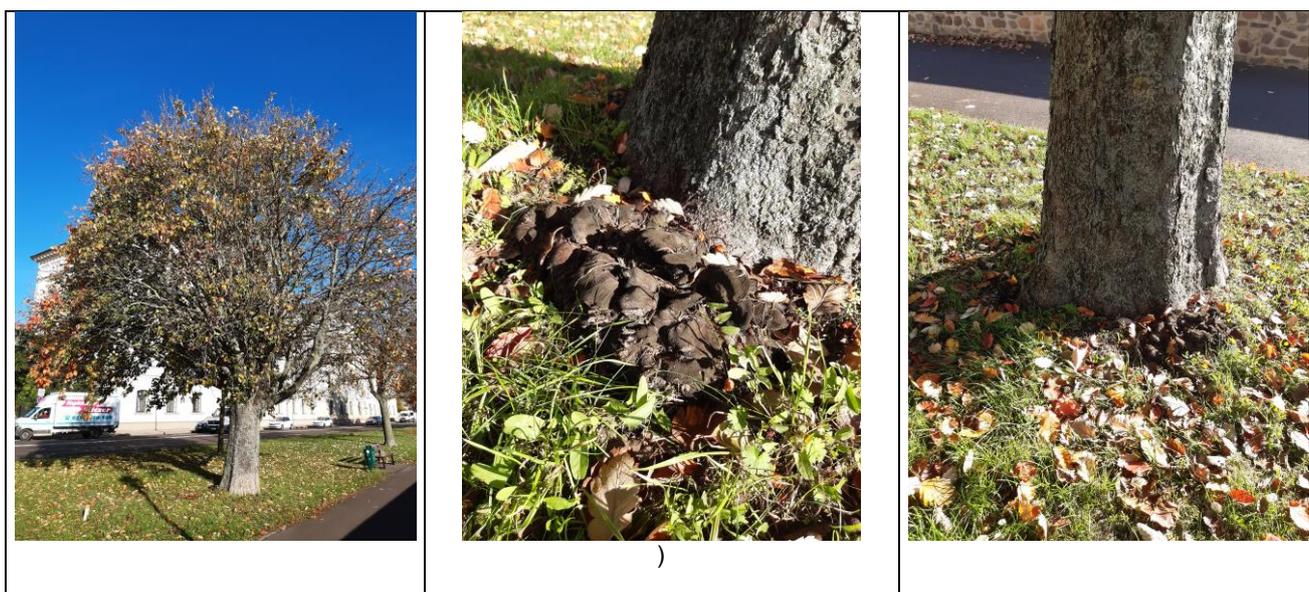
Grünanlagenbezeichnung		GA0364a Elbuferpromenade/Südabschnitt				
Baum - nummer	Baumart:	Baumhöhe ca. in m	Kronendurchm. ca. in m	Stammumfang in m	Notwendige Maßnahme:	Beschreibung des Fällgrundes
19 G2388	Mehlbeer (Sorbus aria)	14	14	2,00	Fällung	Riesenporling im Stammfuß, Wurzelfäuleerreger, die Verkehrssicherheit ist bei Auftreten von Fruchtkörpern bereits stark beeinträchtigt, Standsicherheit nicht mehr gegeben
