B-Plan Nr. 483-5  
Ehemaliges RAW-Gelände

**Grünordnungsplan ANLAGE VII**  
**Untersuchung der Starkbäume auf dem**  
**SWM-Gelände Faulmannstraße 8**  
**auf ihre Eignung als Habitat und das Vorkommen streng**  
**geschützter Arten**

Büro für Freiraumplanung  
Am Löschteich 21  
39164 Wanzleben/ OT Groß Rodensleben  
FON 039293 – 57 57 5  
FAX 039293 – 57 57 6  
April 2024

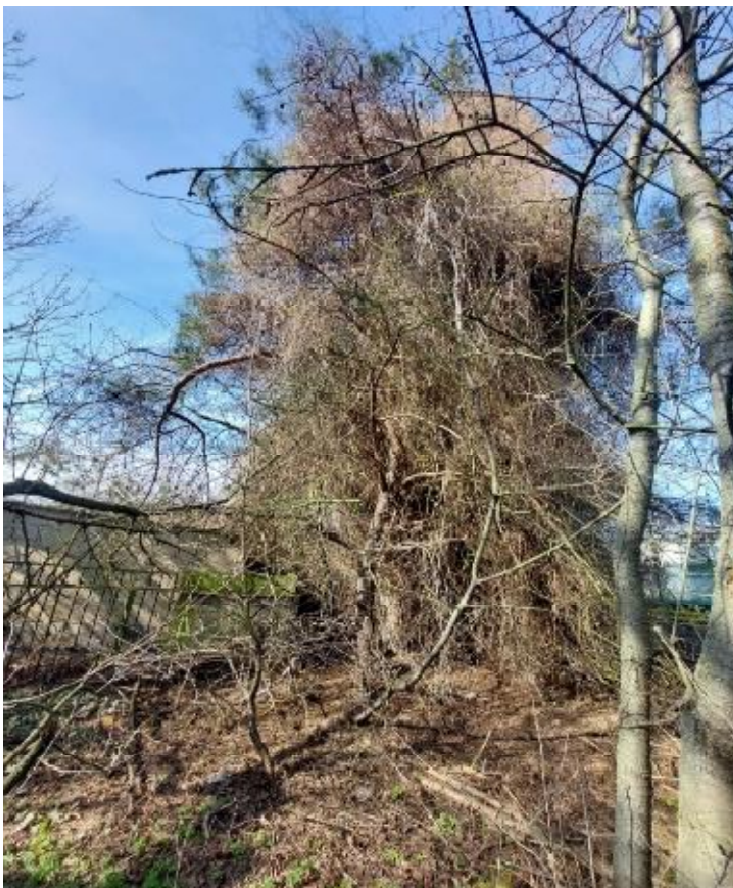
#### **4.1.1. 2er-Gruppe aus Kiefern (*Pinus nigra*)**

Zwei eng nebeneinanderstehende Kiefern mit Stammumfängen von etwa 160 cm und 105 cm sind vollkommen von Schling-Knöterich überwachsen. Der Knöterich bildet ein nahezu undurchdringliches Geflecht auf den Kiefern, welches selbst im unbelaubten Zustand des Umfeldes keine eingehende Untersuchung der Baumgruppe vom Boden aus zulässt. Das Volumen der Kletterpflanze auf den Kiefern lässt die Nutzung der Baumkrone für Bauten von Kleinsäugetern möglich erscheinen, aber auch als Ort für Nester von Vögeln. Die Eignung als Tag-Unterschlupf für Fledermäuse ist auf Grund des uneinsehbaren Bewuchses durch den Knöterich nicht zu sagen

Foto 1: Von Knöterich  
überwucherte Kiefern an der  
Nordgrenze des Areal

In den Baumkronen auf dem Gelände waren keine Nester des vergangenen Jahres erkennbar. Zu der Kieferngruppe im nördlichen Grundstücksteil kann hierzu jedoch keine abschließende Aussage getroffen werden, da die beiden Bäume vollständig von Knöterich überwachsen waren und so eine eingehende Untersuchung dieser beiden Bäume vom Boden nicht möglich war.

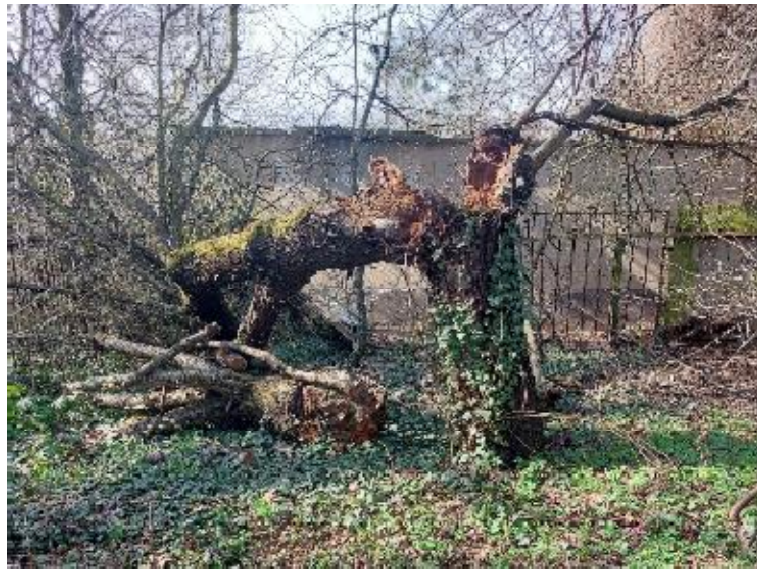
#### **4.1.2. Süßkirsche (*Prunus spec.*)**

Abgestorbene Süßkirsche mit einem Stammumfang von 155 cm. Die niederliegenden Stammteile und der stehende Stumpf zeigen deutliche Anzeichen von Braunfäule. Bei der Untersuchung der Baumruine ist keine Mulmkammer im Stamm zu ertasten. Die niederliegenden Äste und Stämmlinge zeigen keine Höhlen. Es sind keine Spechtspuren an der Borke des Baumes festzustellen. Anzeichen für Nester oder Kotspuren konnten nicht gesichtet werden.

Foto 2: Baumruine eine Süßkirsche im nördlichen Grundstücksbereich

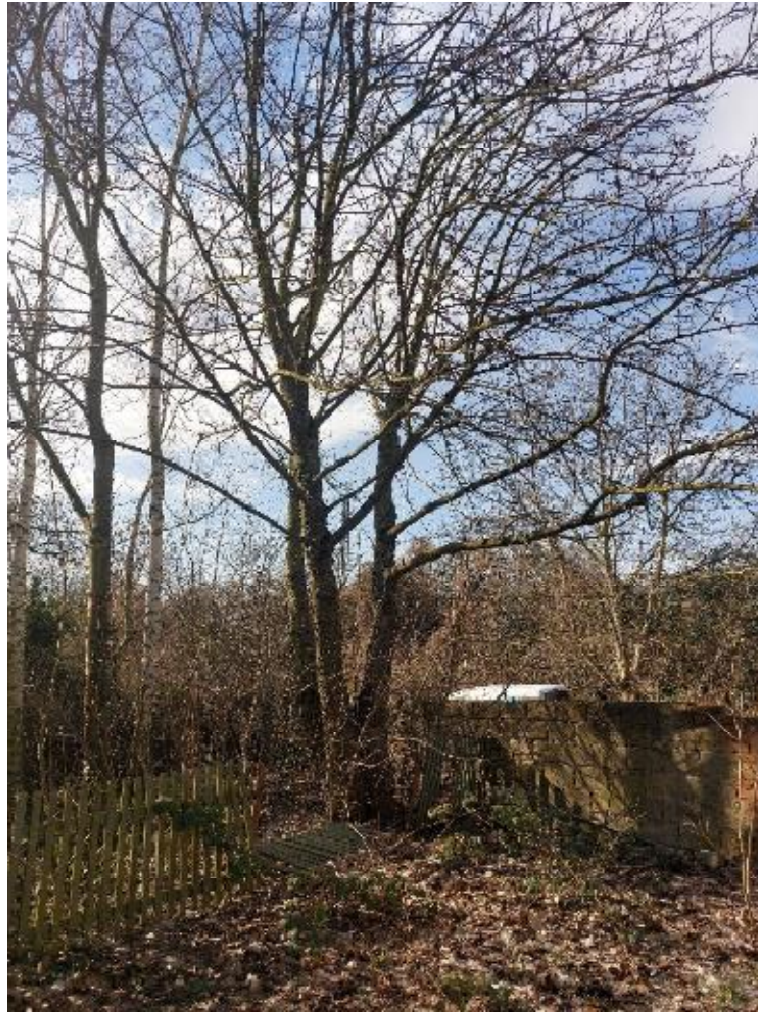
#### **4.1.3. Spitz-Ahorn (*Acer platanoides*)**

Mehrstämmiger Ahorn – die beiden stärksten Stämmlinge haben einen Stammumfang von etwa 185 cm und 115 cm. Der Baum wurde wiederholt einseitig aufgeastet. Die Schnitfführung war meist unsachgemäß. Dies hat zu Faulungen geführt. Keine Astungswunde hat zu einer erkennbaren Höhlung im Stamm geführt. Der Baum verfügt über Rindenrisse, aber keine sichtbaren Rindenablösungen. In der Krone sind keine Nester oder Nestrückstände zu erkennen.

Foto 3: Spitz-Ahorn auf dem Grundstück

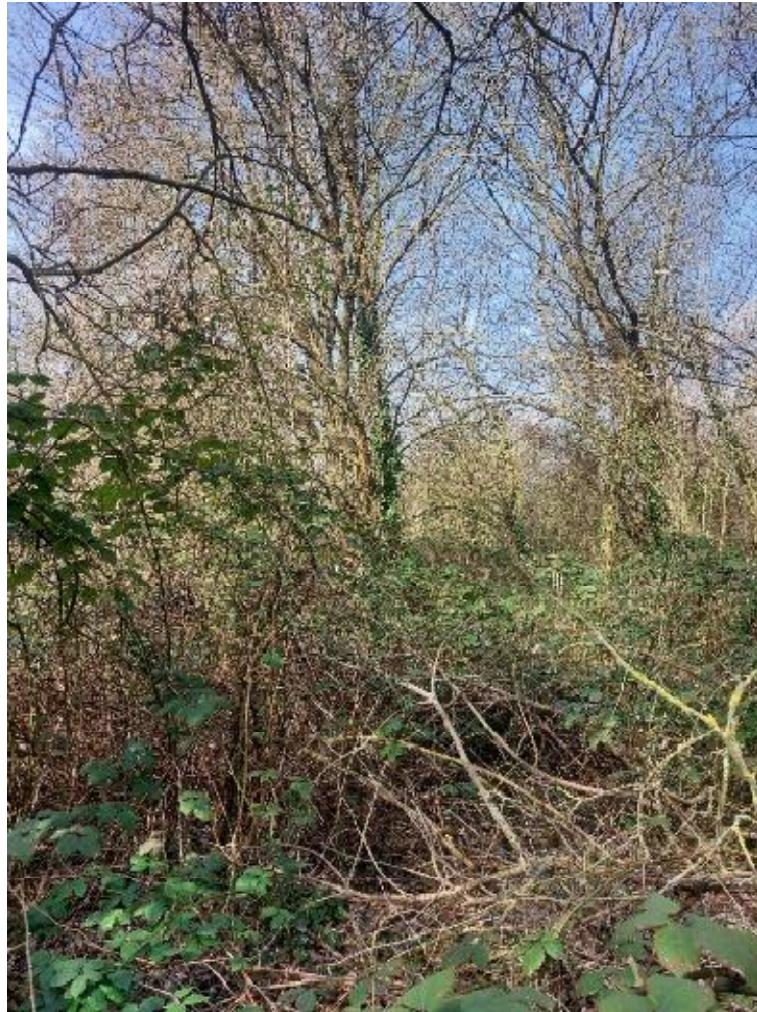
#### **4.1.4. Weide (*Salix spec.*)**

Vitaler, mehrstämmiger Baum mit einer Reihe von Bruchstellen in der Krone. Der Stammumfang der beiden stärksten Stämmlinge beträgt etwa 125 cm und 110 cm. Einzelne Stämmlinge sind mit Efeu überwachsen. Im Rahmen der Begehung konnten im Bereich des Efeubewuchses keine Höhlungen oder Höhlenzugänge vom Boden aus gesichtet werden. An Bruchstellen reichen Risse tief in die verbliebene Stämmlinge hinein. Diese sind meist von oben bewittert und scheinen keine Möglichkeit für einen niederschlagssicheren Unterschlupf zu bieten. In der Krone sind keine Nester oder Nestrückstände zu erkennen.

Foto 4: Weide im nordöstlichen, stark überwucherten, Grundstücksteil

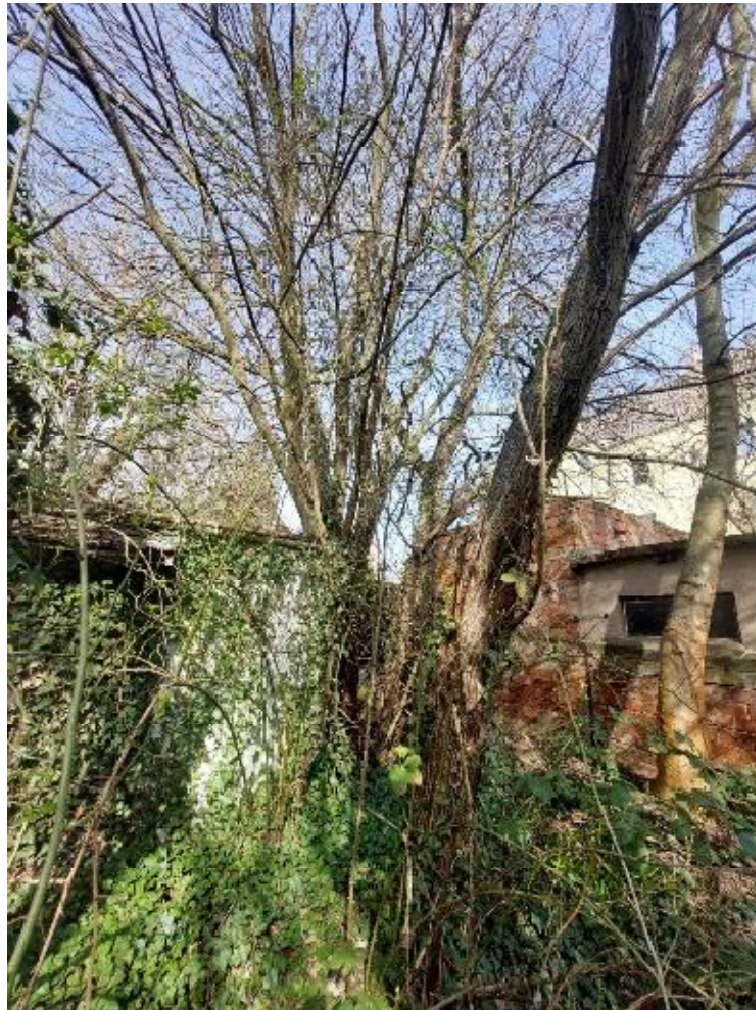
#### **4.1.5. Weide (Salix spec.)**

Vitaler, mehrstämmiger Baum an der östlichen Grundstücksbegrenzung im Zwischenraum hinter einer Gartenlaube. Der Stammumfang der beiden stärksten Stämmlinge beträgt etwa 85 cm und 100 cm. In der Krone ist Totholz vorhanden, an dem Rinde abplatzt. Das Totholz ist überwiegend von einer Stärke bis 10 cm Durchmesser. Die Rindenablösungen scheinen aus der Entfernung keinen Raum für einen sicheren Unterschlupf zu bieten. Höhlungen oder Höhlenzugänge konnten vom Boden aus nicht gesichtet werden. Bruchstellen im Baum sind meist von oben bewittert und scheinen keine Möglichkeit für einen niederschlagssicheren Unterschlupf zu bieten. In der Krone sind keine Nester oder Nestrückstände zu erkennen.

Foto 5: Weide an der östlichen Einfriedung zur Bebauung an der Gabelsberger Straße

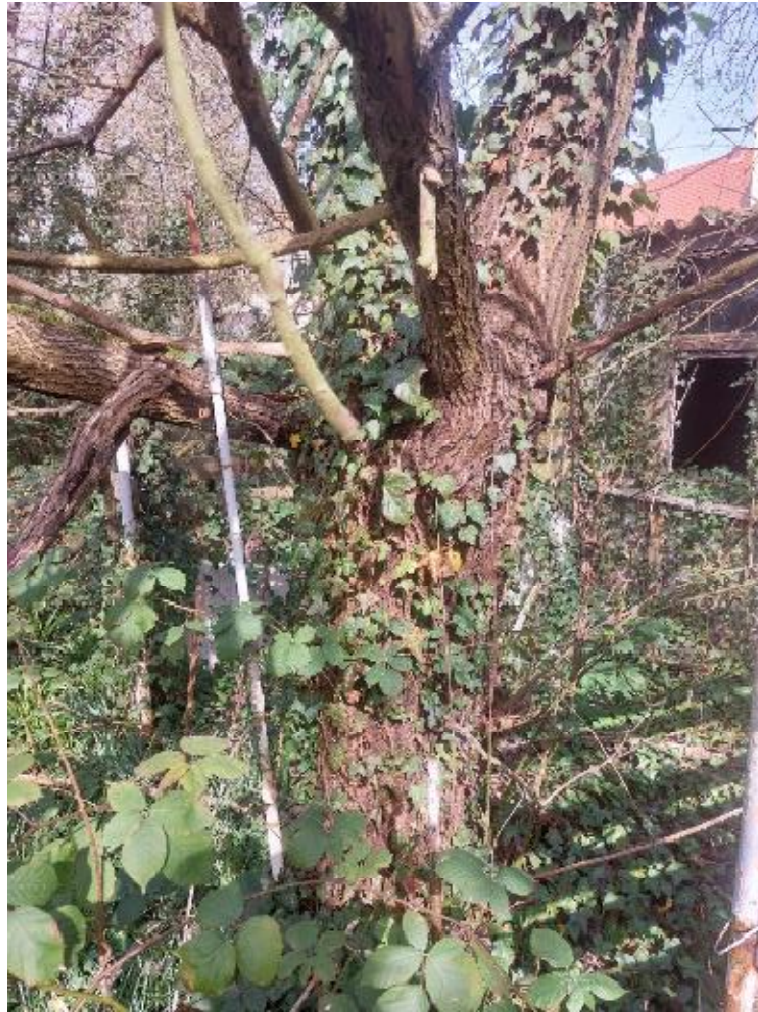
#### **4.1.6. Weide (Salix spec.)**

Vitaler Baum im östlichen Grundstücksbereich vor einer Gartenlaube. Der Stammumfang der des Hauptstammes beträgt etwa 140 cm. Im Baum ist stammbürtiges Totholz vorhanden, an dem Rinde abplatzt. Der Baum war offensichtlich in die Beschattung vor der Laube eingebaut und wurde auf Seite der Laube regelmäßig aufgeastet. Die Schnittwunden sind vital überwältigt. Seit der Auflassung des Gartens ist der Baum ohne Schnitt gewuchert und überlastige Äste sind ausgebrochen. Das Totholz ist überwiegend von einer Stärke bis 10 cm Durchmesser. Der Baum wird zudem von Efeubewuchs erobert. Die einsehbaren Rindenablösungen bieten auch an diesem Baum keinen Raum für einen sicheren, witterungsgeschützten Unterschlupf. Tiefreichende Stammrisse, Höhlungen oder Höhlenzugänge konnten vom Boden aus nicht gesichtet werden. In der Krone sind keine Nester oder Nestrückstände zu erkennen.

Foto 6: Weide an einer Gartenlaube im ehemals als Garten genutzten östlichen Flächenteil

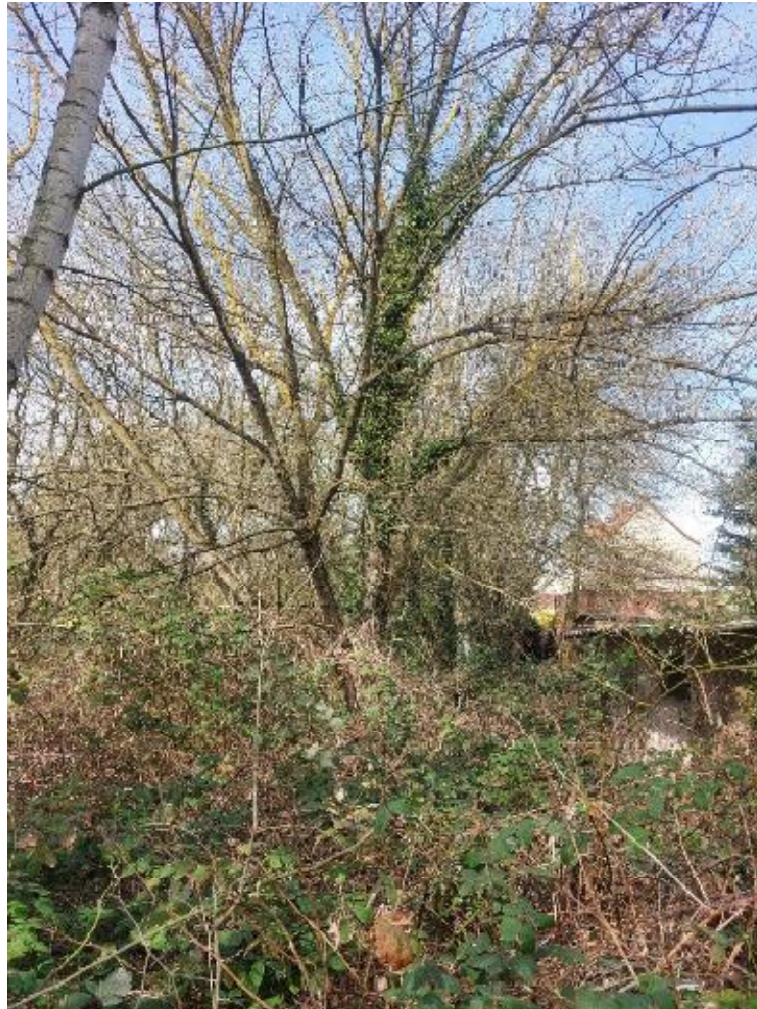
#### **4.1.7. Weide (Salix spec.)**

Weide im Zentrum des seit Jahren ungenutzten Geländes im östlichen Grundstücksteil. Der Stammumfang der des Hauptstammes beträgt etwa 100 cm. Im Baum ist Totholz vorhanden, es bestehen einige Risse im Bereich abgeknickter Stämme und im Umfeld des vorhandenen Totholzes gibt es Rindenablösungen. Im Rahmen der Begehung konnten im Bereich des Efeubewuchses keine Höhlungen oder Höhlenzugänge vom Boden aus gesichtet werden. Die einsehbaren Rindenablösungen bieten auch an diesem Baum keinen Raum für einen witterungsgeschützten Unterschlupf. Tiefreichende Stammrisse, Höhlungen oder Höhlenzugänge konnten vom Boden aus nicht gesichtet werden. In der Krone sind keine Nester oder Nestrückstände zu erkennen.

Foto 7: Weide im zentralen Bereich der östlichen Gartenanlage hin zur Gabelsberger Straße

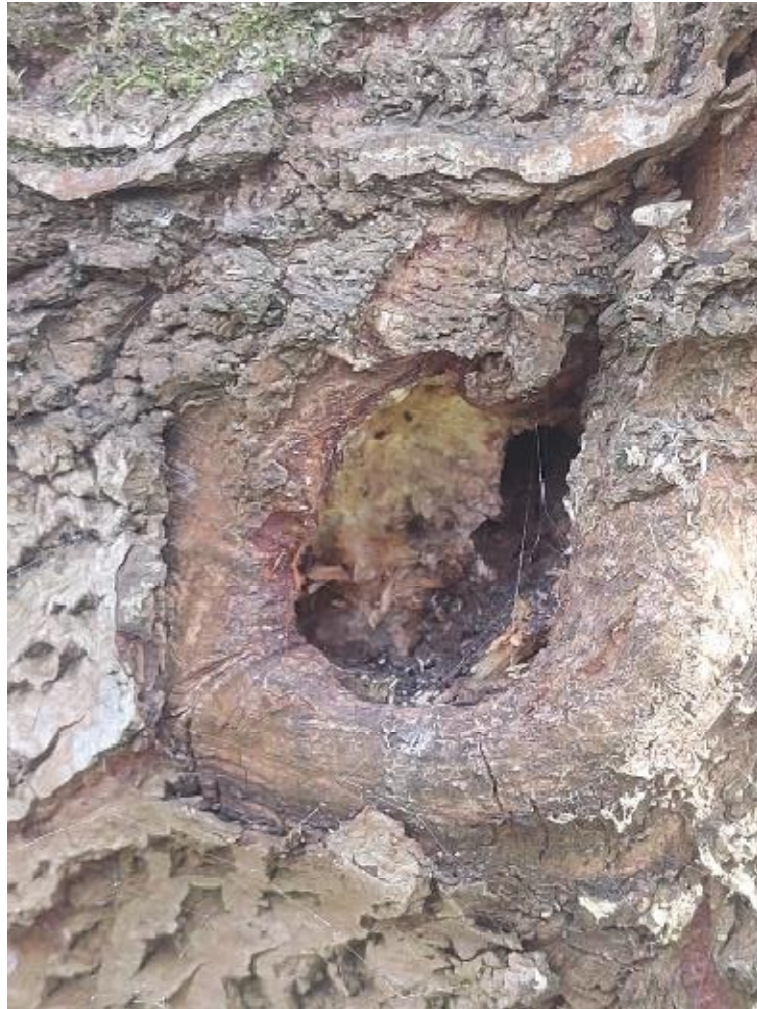
#### **4.1.8. Weide (Salix spec.)**

Weide an der östlichen Grundstückseinfriedung mit einem Stammumfang des Hauptstammes von etwa 135 cm. Der Baum ist vital. In der Krone ist Totholz vorhanden. Das Totholz ist überwiegend von einer Stärke bis 10 cm Durchmesser. Die Rindenablösungen sind nicht zu erkennen. An einer Ausbruchsstelle in Augenhöhe ist eine Höhlung von etwa 5 cm Tiefe vorhanden, die frischen Pickspuren aufweist. Der Hohlraum ist von oben nicht bewittert. Das Ausleuchten und Austasten der Höhlung ergeben keine weiteren Erkenntnisse. Auf Grund der Höhe der Höhlung ist der Ausbau zu einer Bruthöhle eher unwahrscheinlich, da sich der Zugang einfach von Räufern erreichen ließe. In der Krone sind keine Nester oder Nestrückstände zu erkennen.

Foto 8: Höhlung hinter einem Astausbruch mit Schnabelspuren

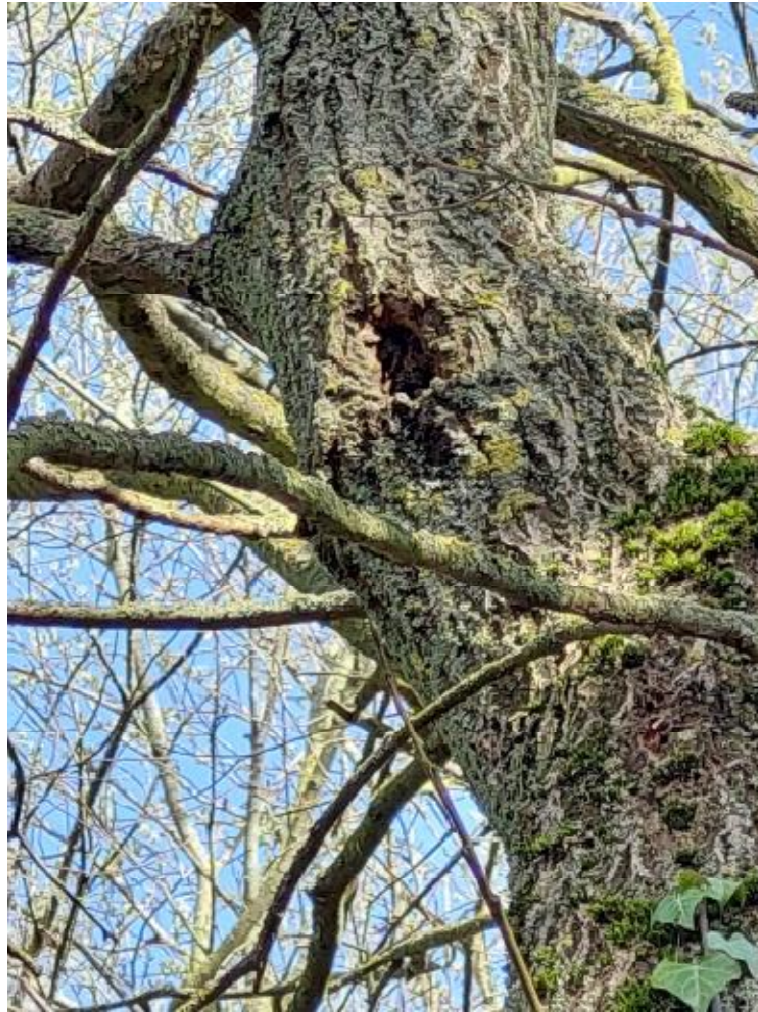
#### **4.1.9. Weide (Salix spec.)**

Weide im südöstlichen Bereich des Geländes nahe einer aufgelassenen Garage ohne Türen, die derzeit von einem Stadtimker als Unterstellort für leere Beuten verwendet wird. Der Stammumfang des Hauptstammes beträgt etwa 145 cm. Der Baum ist vital. In der Krone ist Totholz vorhanden. Der Stamm ist licht mit Efeu bewachsen. In etwa 6-7 m Höhe vom Boden befindet sich ein Astausbruch dessen Tiefe vom Boden aus nicht einzusehen war. Am Rand des Ausbruchs scheinen Spechtspuren vorhanden. Dass sich dort eine Höhle im Stamm befindet, scheint aber nicht der Fall zu sein. Rindenablösungen sind am ganzen Baum zu erkennen. An keiner der gesichteten Ablösungen lassen sich Spuren für eine Nutzung der Spalten als Quartier erkennen. In der Krone sind keine Nester oder Nestrückstände zu erkennen.

Foto 9: Öffnung an einem Stammriss in etwa 6-7 m Höhe – vom Boden nicht zu erkunden

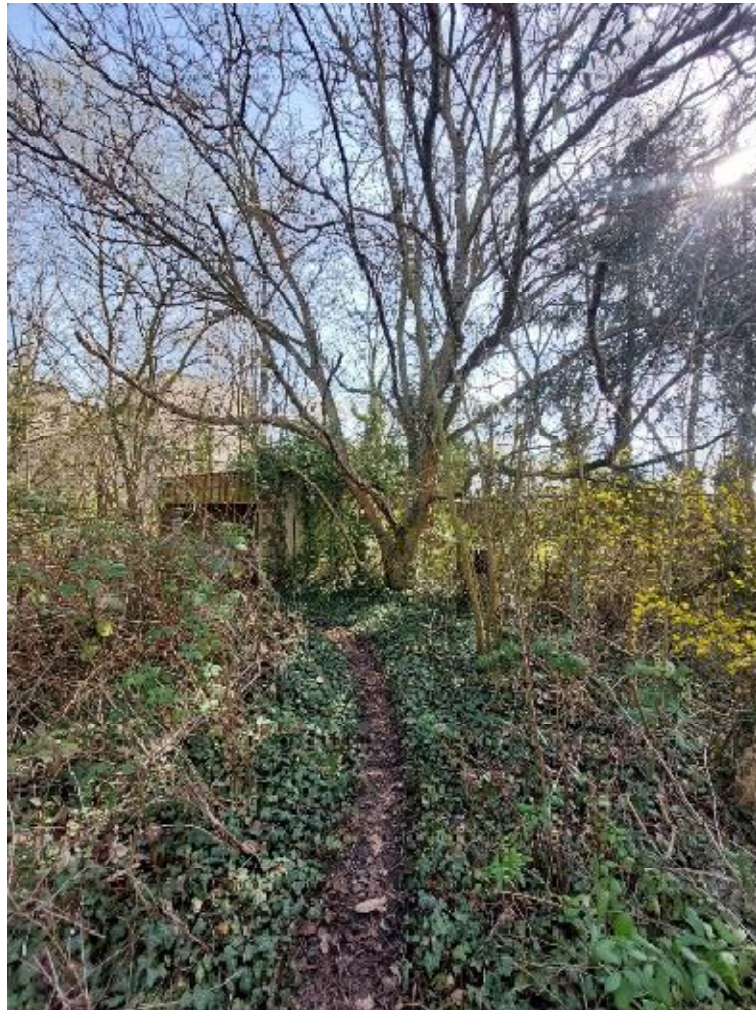
#### **4.1.10. Esche (*Fraxinus excelsior*)**

Weit ausladende, nicht dem artypischen Habitus entsprechende Esche im südöstlichen Bereich des Geländes westlich einer aufgelassenen Garage ohne Türen, die derzeit von einem Stadtimker als Unterstellort für leere Beuten verwendet wird. Der Stammumfang des Hauptstammes unterhalb der Verzweigung beträgt etwa 185 cm. Der Baum zeigt eine eingeschränkte Vitalität. In der Krone ist viel Totholz vorhanden. Der Stammfuß wird beginnend mit Efeu bewachsen. Rindenablösungen sind am ganzen Baum zu erkennen. An keiner der gesichteten Ablösungen lassen sich jedoch klare Spuren für eine Nutzung der Spalten als Quartier erkennen. Es sind keine Spechtspuren an der Borke des Baumes festzustellen. In der Krone sind keine Nester oder Nestrückstände zu erkennen.

Foto 10: Esche nahe der aufgelassenen Garage die einem Stadtimker als Abstellort für leere Beuten dient

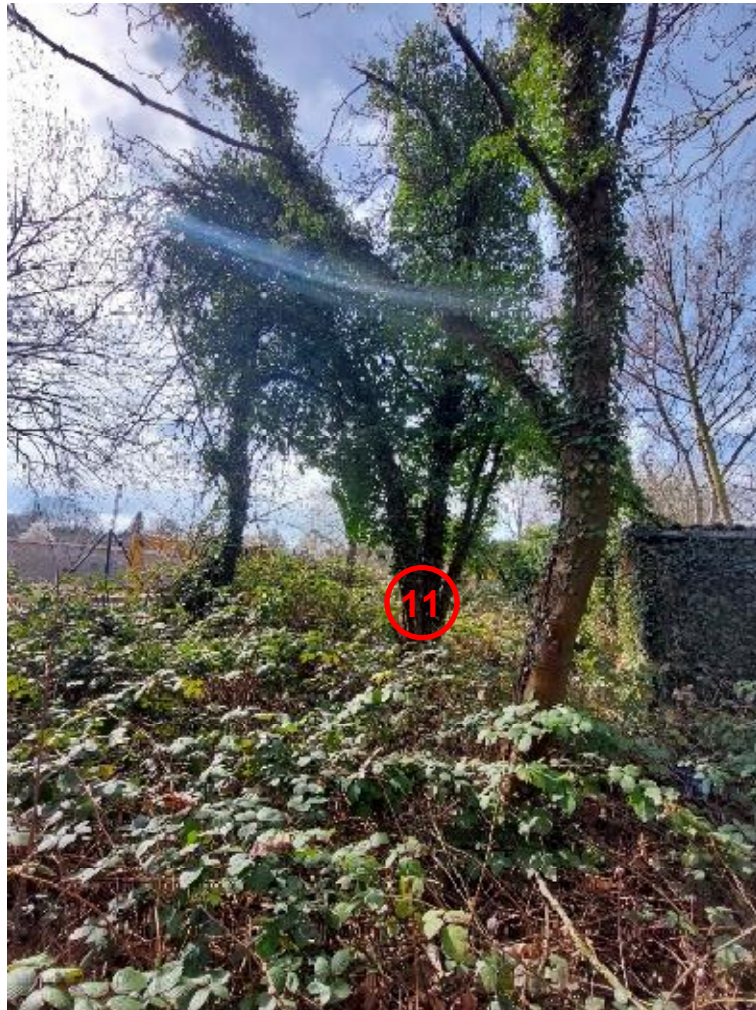
#### **4.1.11. Kirsche (*Prunus spec.*)**

Mehrstämmige Wildkirsche, bei der vermutlich die Unterlage durchgeschlagen hatte und die Austriebe wurden weiter gehegt. Der Baum ist stark mit Efeu bewachsen. Die Vitalität des Baumes ist eher herabgesetzt, die Verzweigung ist schütter und nicht arttypisch. Auf Grund der früheren Nutzung des Areals als Gaswerk könnte die Vitalitätseinschränkung ggf. auf den Standort zurückzuführen sein. Die Stammumfänge der beiden stärksten Stämmlinge betragen etwa 90 cm nach Abzug der Efeu-Triebe am Stamm. Höhlungen oder Höhlenzugänge konnten vom Boden aus zwischen der Efeu-Auflage nicht gesichtet werden. In der Krone sind keine Nester oder Nestrückstände zu erkennen.

Foto 11: Mit Efeu bewachsene Kirsche im südlichen Gartenteil an der Einfriedung zur Faulmannstraße

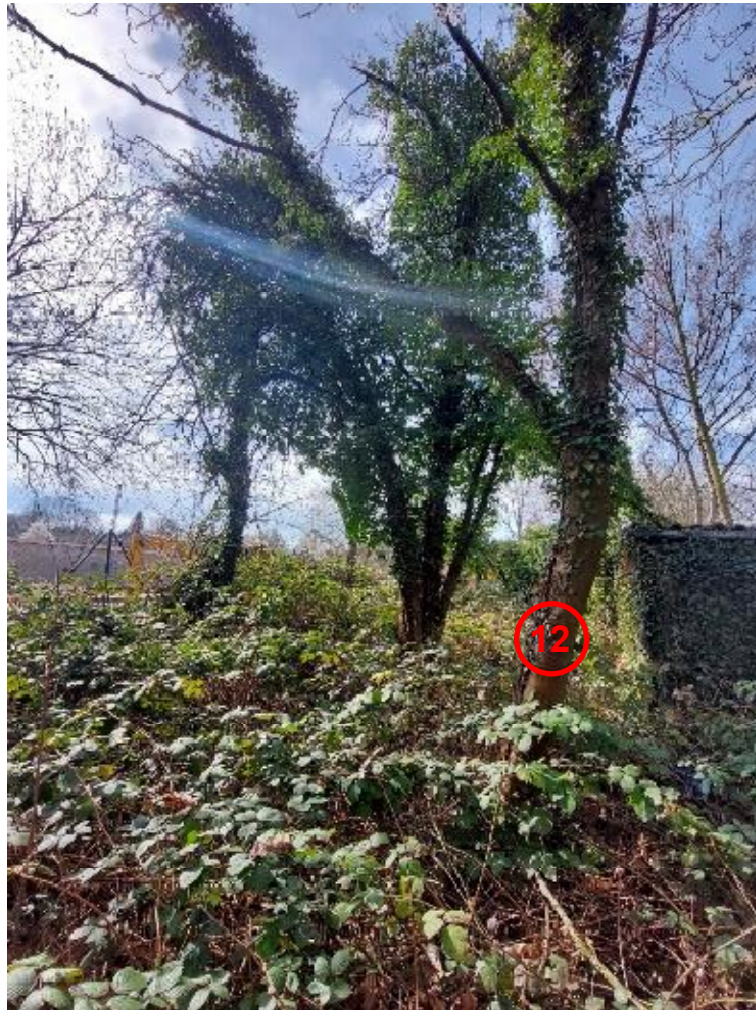
#### **4.1.12. Spitz-Ahorn (*Acer platanoides*)**

Mit Efeu bewachsener Spitz-Ahorn. Die Vitalität des Baumes ist eher herabgesetzt, die Verzweigung licht und von der Lichtkonkurrenz der umliegenden Gehölze beeinträchtigt. Auf Grund der früheren Nutzung des Areals als Gaswerk könnte die Vitalitätseinschränkung ggf. auf den Standort zurückzuführen sein, wie vermutlich bei der benachbarten Kirsche. Der Stammumfang des Ahorns beträgt etwa 95 cm. Höhlungen oder Höhlenzugänge konnten vom Boden aus zwischen der Efeu-Auflage nicht gesichtet werden. In der Krone sind keine Nester oder Nestrückstände zu erkennen.

Foto 12: mit Efeu bewachsener Ahorn im südlichen Gartenteil an der Einfriedung zur Faulmannstraße

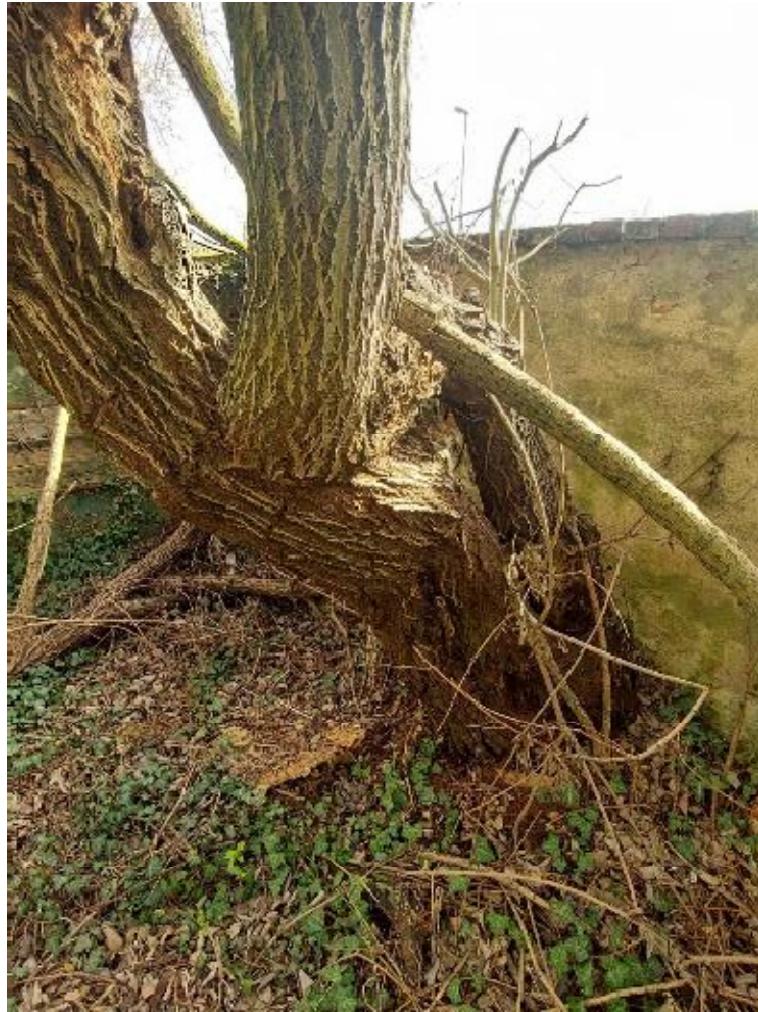
#### **4.1.13. Weide (Salix spec.)**

Weide an der südlichen Einfriedung des Grundstücks zur Faulmannstraße. Der Baum ist vital. Der Wuchs zeigt allerdings, dass der Baum in der Vergangenheit eine Reihe von Schnitt- und Bruchereignissen ausgeglichen hat. Es sind an verschiedenen Ästen Längsrisse erkennbar, die wieder verwachsen sind und hochovale Astquerschnitte haben entstehen lassen. Vereinzelt sind Rindenablösungen erkennbar. In einzelnen Verwachsungen können Hohlräume hinter den von außen sichtbaren Öffnungen verblieben sein. Diese sind aber vom Boden aus nicht einsehbar und zu erkunden. An keiner Öffnung oder Rinde-Ablösung lassen sich Spuren für eine Nutzung der Öffnungen als Quartier erkennen. Lediglich Spuren von Vogelkot lassen auf Sitzwarten von Vögeln schließen. In der Krone sind keine Nester oder Nestrückstände zu erkennen.

Foto 13: Weide in der südöstlichen Grundstücksecke hinter der Mauer zur Faulmannstraße

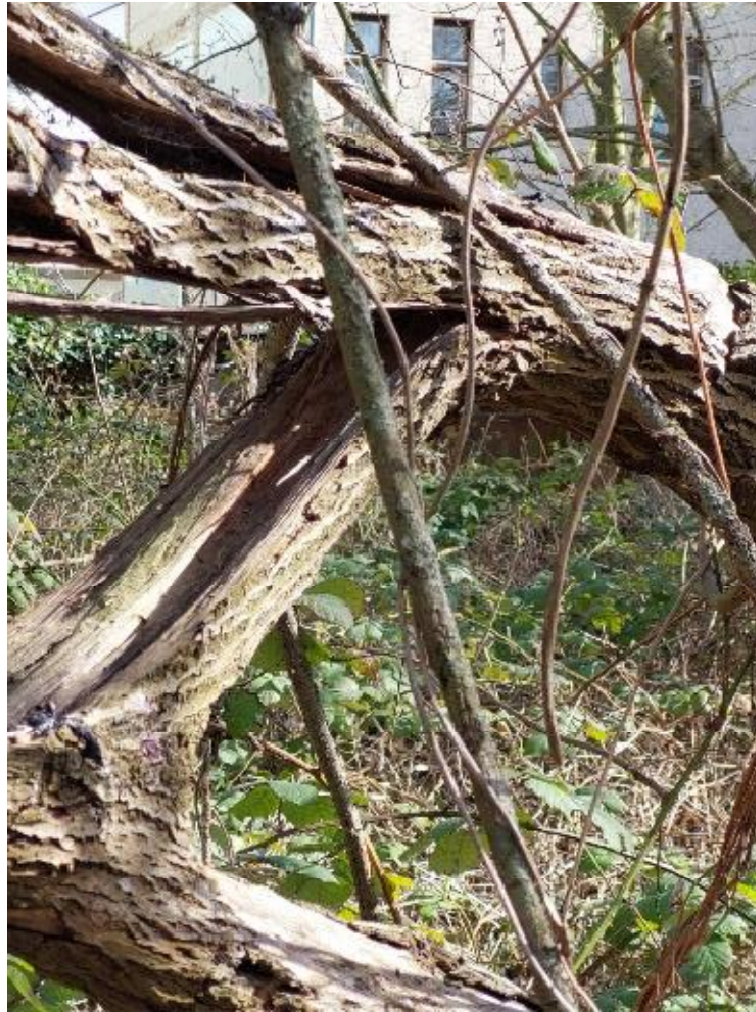
Foto 14: Bruchstelle eines Seitenastes mit Spuren von Vogelkot an einer Sitzwarte
