Untersuchungsbericht mit Vorschlag für Erhaltungsmaßnahmen

L 50

Magdeburg (Rampe A 14) – Mitte OU Schleibnitz (K1163)

Bericht Nr.: 60019

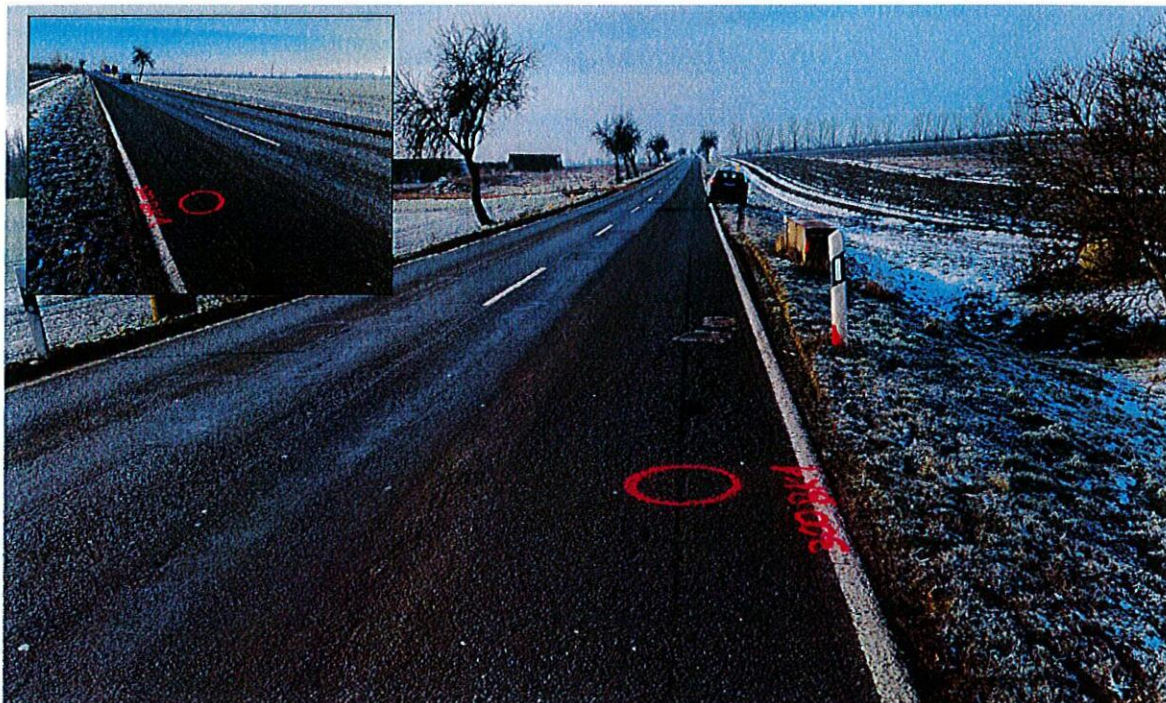
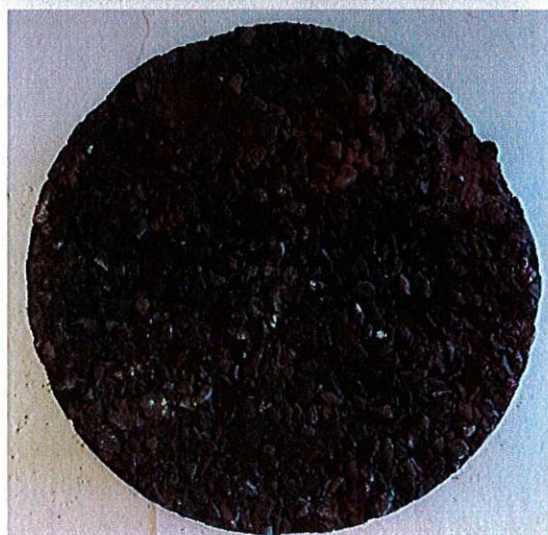
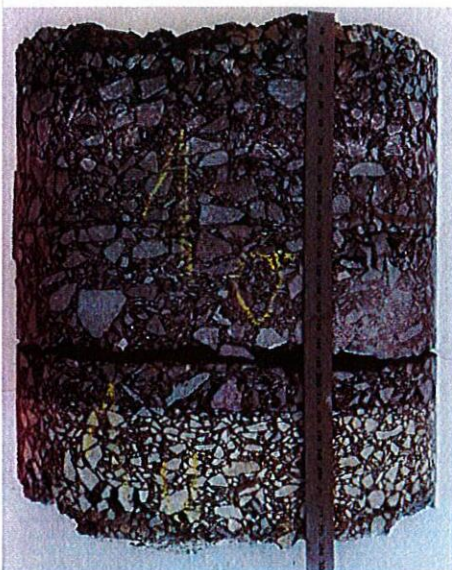
BK 1 – L 50 MD – OU Schleibnitz, NK 3935 006, Stat.: 0,472, RF Wanzleben, 0,65 m v. Fbr.

Im untersuchten Streckenabschnitt ließen sich zum Asphaltoberbau Ausmagerungserscheinungen mit Kornausbrüchen und einem einhergehenden, teils fortgeschrittenem Substanzverlust erkennen. Weiter zeigte sich eine einsetzende und bereichsweise (BK 5) fortgeschrittene Quer- und Längsrissbildung bis hin zu einer sich öffnenden Mittelnaht. Flickstellen sind im gesamten Streckenabschnitt zu verzeichnen. Die Risse durchschlagen durchgängig die Asphaltdeckschichten und in den Bohrkernen BK 2 und BK 3 auch die unterlagernde Binderschicht bis durch/in die unterlagernde Asphalttragschicht bei BK 2 und BK 3. Bei BK 4 endet der Riss im oberen Bereich der Binderschicht. Besonders die Konstruktionsschichten im Bereich BK 2 sind von fehlendem Schichtenverbund bis hin zu einem einsetzenden Zerfall betroffen. Desweiteren konnte an BK 1 und BK 3 fehlender Schichtenverbund zwischen den unteren Tragschichten festgestellt werden.

BV: L50, Magdeburg(Rampe A14)
- OU Schleibnitz
Nk: 3935 006
Km: 0+472
RiFa: Wanzleben
BK: 1

Für den Bereich der Bohrkernentnahmestellen BK 1 bis Übergang BK 3 kommt auf Grund der vorstehend erwähnten erheblichen Schädigungen formal nur eine komplette Erneuerung der Asphaltkonstruktionsschichten in Betracht. Nach Rücksprache mit unserem Auftraggeber ist dies aus wirtschaftlichen Gründen in absehbarer Zeit nicht umsetzbar. Alternativ bietet sich hier eine Erneuerung im Hocheinbau nach den RStO 12 Tafel 5 an. Mit Bezug auf Kapitel 4 in den RStO 12 lassen die vorhandenen Schadensmerkmale eine derartige Erneuerung zu.

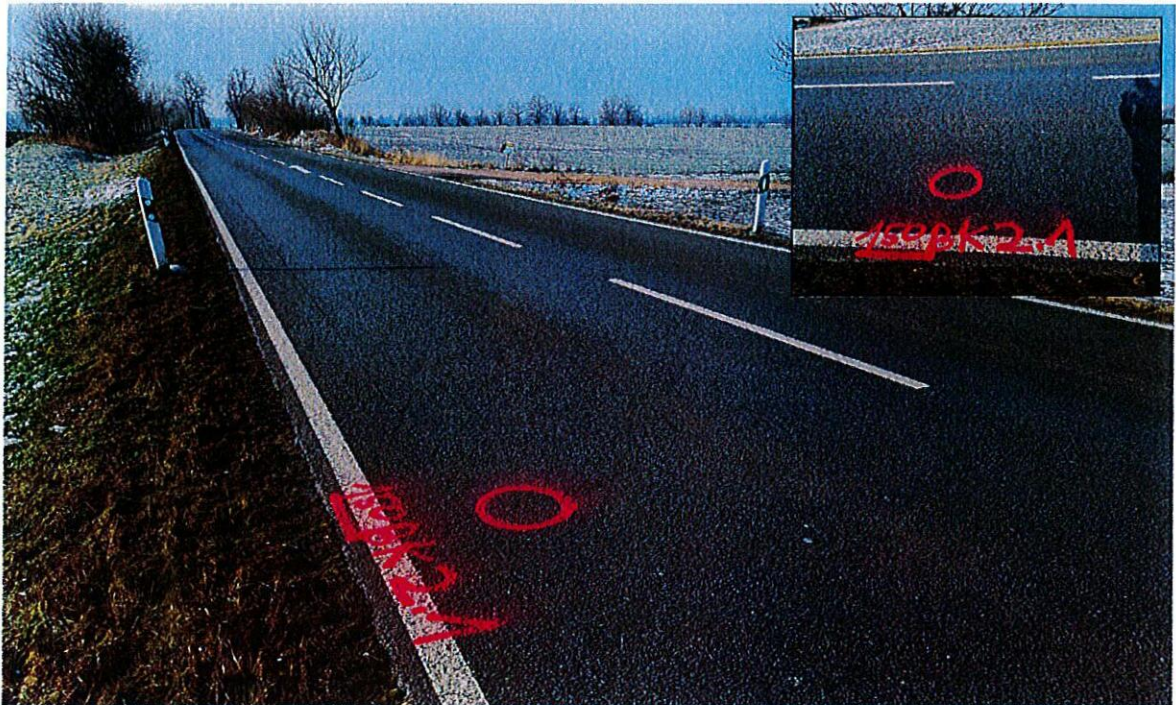
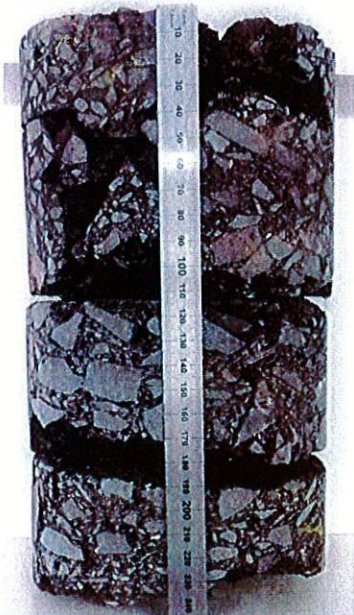
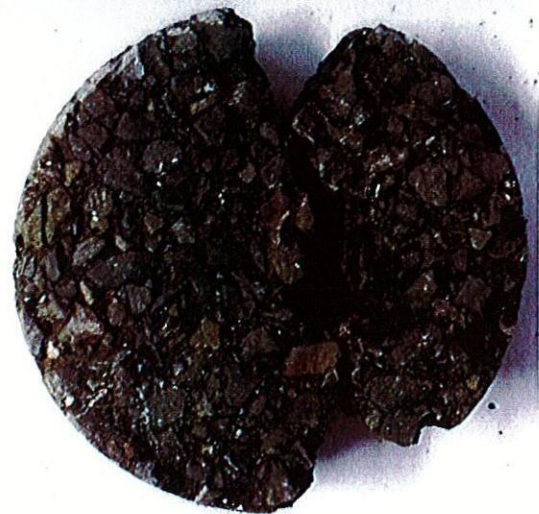
BK 2 – L 50 MD – OU Schleibnitz, NK 3935 006, Stat.: 1,311, RF Magdeburg, 0,80 m v. Fbr.

Im Rahmen der Bohrkernaufnahme ließen sich an den vorhandenen Asphaltbinderschichten einzelt strukturelle bzw. substanzielle Mängel in Form von aus der Deckschicht her resultierenden, sich bei Bohrkernentnahmestelle BK 2, BK 3 und BK 4 weiter fortsetzenden, Rissen erkennen. Bei BK 2 konnte zusätzlich fehlender Schichtenverbund zur Unterlage sowie einsetzende Zerfallserscheinungen verzeichnet werden. Aus diesem Grund wurde hier an der Binderschicht sowie an der des Bohrkerns BK 1 (hier fehlender SV der direkt unterlagernden TS) keine asphalttechnologischen Untersuchungen mehr durchgeführt. Der während der Bohrkernaufnahme er-

BV: L50, Magdeburg(Rampe A14)
- OU Schleibnitz
Nk: 3935 006
Km: 1+311
RiFa: Magdeburg
BK: 2

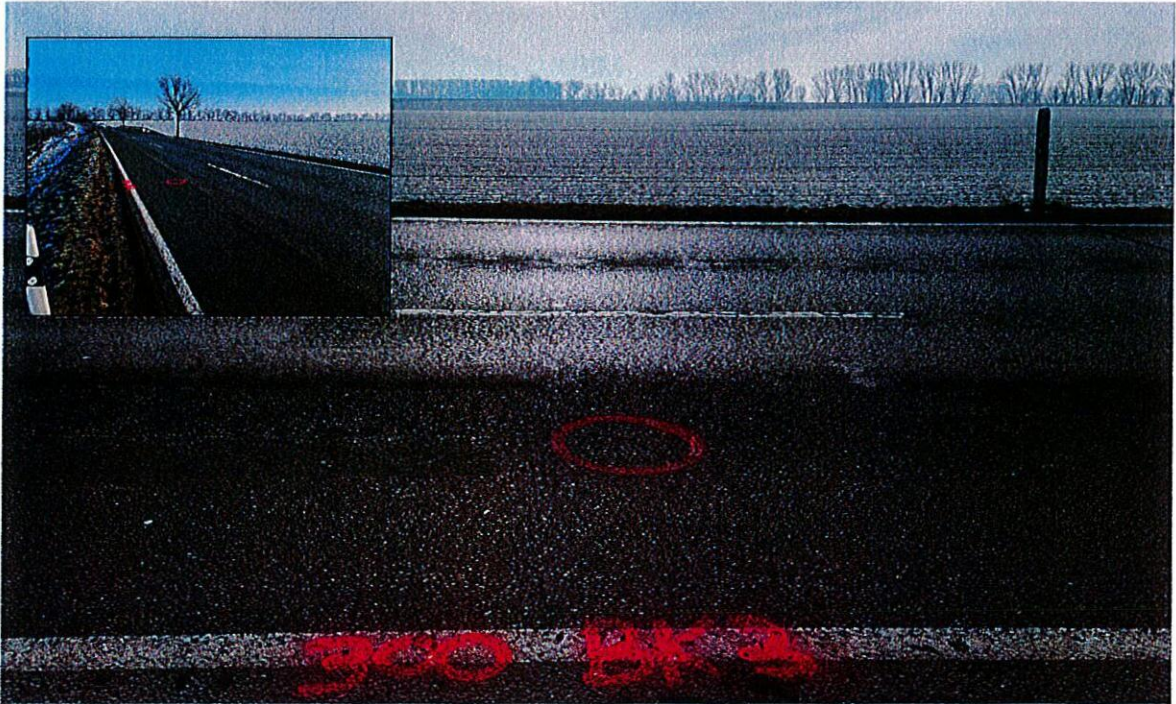
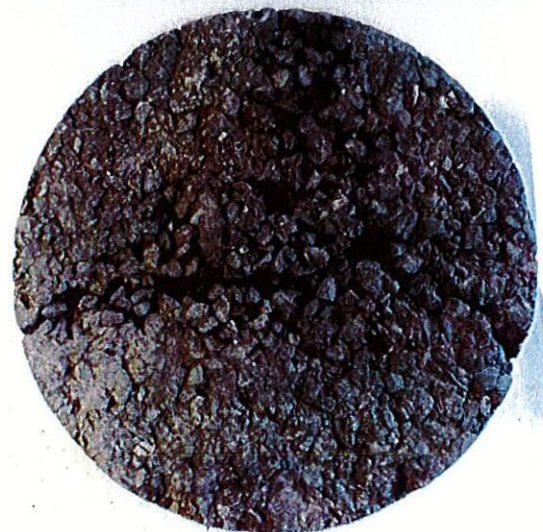
BK 3 – L 50 MD – OU Schleibnitz, NK 3935 006, Stat.: 1,910, RF Wanzleben, 1,20 m v. Fbr.

langte Eindruck zu den Schadensmerkmalen der Binderschicht am Bohrkern 3 korreliert hier mit den festgestellten Überschreitungen des zulässigen Grenzwertes Erweichungspunkt Ring und Kugel für ein wahrscheinlich zu seiner Zeit eingesetztes PMB 25/55-55 A, sowie einer Unterschreitung des Gesamtbindemittelgehaltes, bei gleichzeitiger Überschreitung des Hohlraumgehaltes zu den Sollanforderungen der ZTV Asphalt-StB bzw. ZTV LSBB ST 17 (siehe Tabelle 5). Weitere Abweichungen lagen nicht vor.

Im Rahmen der Bohrkernaufnahme wies die Asphalttragschicht an den Bohrkernen BK 1 bis BK 3 ausgeprägte strukturelle bzw. substanzielle Mängel in Form von Rissen, fehlendem Schichtenverbund bis hin zu einem lokal einsetzenden Zerfall erkennen. Die im Zuge für die Verwertung ermittelten Erweichungspunkte Ring und Kugel befanden sich hier zum Teil weit über den Sollanforderungsbereich bezgl. der Anforderungen nach den ZTV Asphalt-StB bzw. ZTV-LSBB ST 17 an ein seiner Zeit vermutlich eingesetztes Straßenbaubitumen 50/70.

BV: L50, Magdeburg(Rampe A14)
- OU Schleibnitz
Nk: 3935 006
Km: 1+910
RiFa: Wanzleben
BK: 3

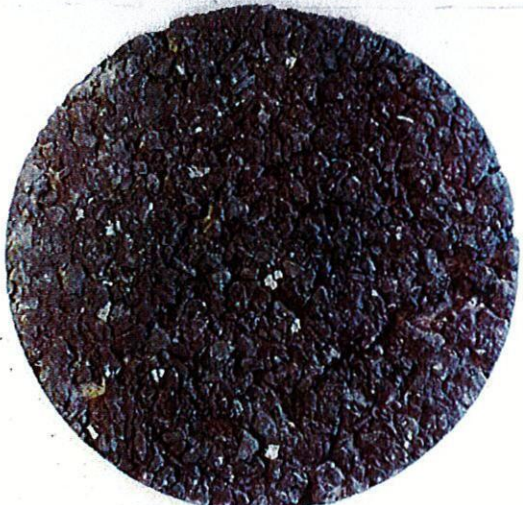
BK 4 – L 50 MD – OU Schleibnitz, NK 3935 006, Stat.: 2,599, RF Magdeburg, 2,00 m v. Fbr.

Im Gegensatz zu den vorstehenden erwähnten Asphalttragschichten zeigte sich die Asphalttragschicht im Bereich der Bohrkern BK 4 und BK 5 visuell in einem kompakten und als nachnutzungsfähig anzusehenden Zustand. Korrelierend hierzu, befanden sich die im Zuge für die Verwertung ermittelten Erweichungspunkte Ring und Kugel im Rahmen des Sollanforderungsbereich bezgl. der Anforderungen nach den ZTV Asphalt-StB bzw. ZTV-LSBB ST 17 an ein seiner Zeit vermutlich eingesetztes Straßenbaubitumen 50/70.

BV: L50, Magdeburg(Rampe A14)
- OU Schleibnitz
Nk: 3935 006
Km: 2+599
RiFa: Magdeburg
BK: 4

Zusammenfassend bleibt festzuhalten, dass innerhalb des untersuchten Streckenabschnitts der L 50 ein näherungsweise nach RStO 12 regelkonformer Asphaltoberbau für eine Belastungsklasse Bk3,2 vorliegt. Unter Berücksichtigung der Anmerkungen zu den vorhandenen Schadensmerkmalen bezüglich der Asphaltdeck- sowie lokal Binder- und Tragschicht, in Verbindung mit den Untersuchungsergebnissen sowie den Regelungen in den Rili BEA LSBB ST, kann unter mittelfristigen Gesichtspunkten für den Abschnitt Übergang BK 3 bis BK 5 als Erhaltungsmaßnahme eine Erneuerung der Deck- und Binderschicht in Betracht gezogen werden. Unter Berücksichtigung einer schon geplanten Erneuerung der Deck- und Binderschicht im sich anschließenden Streckenabschnitt der L 50 von Wanzleben bis OU Schleibnitz, bietet es sich an, diese zusammenhängend und in Kompaktasphaltbauweise auszuführen.

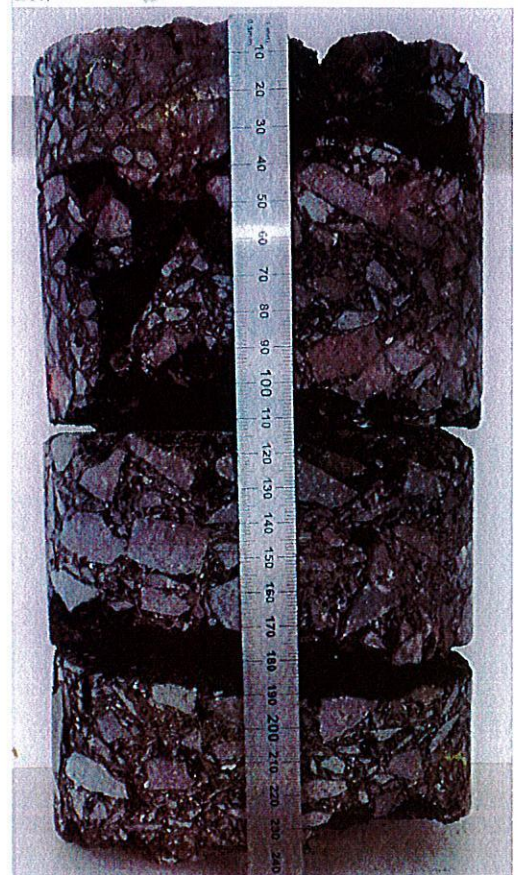
L 50
 Magdeburg - OU Schleibnitz
 Erhaltungsmaßnahme
 Schichtprofile

Verwertungs- / Zuordnungsklassen

Material [-]	RuVA-StB 01/05 [-]	LAGA / RsVminA [-]
Asphaltdeckschicht 0/11	A	-
Asphaltbinderschicht 0/22	A	-
Asphalttragschicht 0/32	A	-
Asphalttragschicht 0/32	A	-

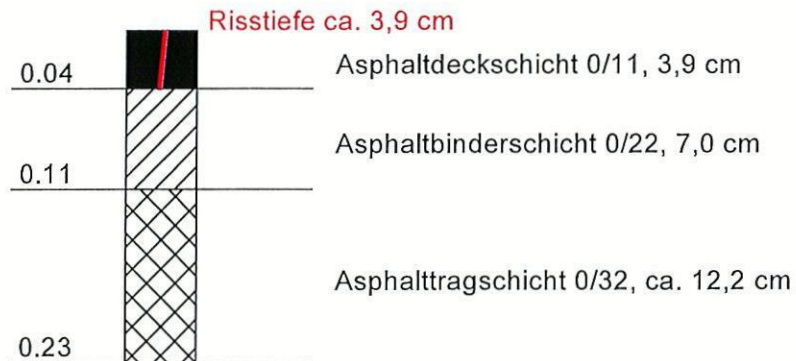
BK 5

L 50, NK 3935 006, Station: 3+190; RF Wanzleben

Bohrkernende, auf ungeb.Tragschicht

/ = Riss

... = fehlender Schichtenverbund
